# Reabilitação

## Reforço estrutural com sistemas Sika

PARA PROPRIETÁRIOS DE EDIFÍCIOS E ESTRUTURAS DE ENGENHARIA CIVIL

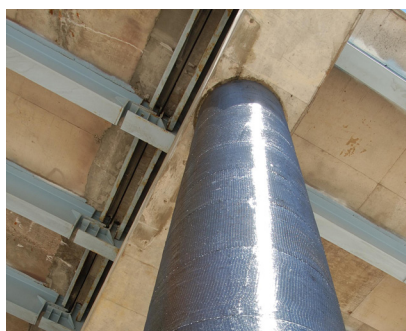
**REFORÇO DE PILARES**

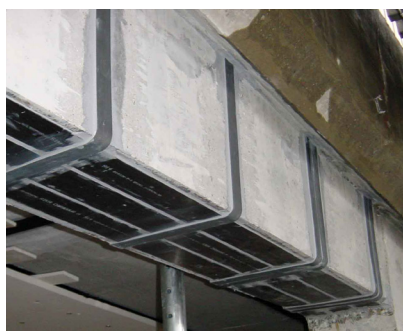
**REFORÇO DE VIGAS**

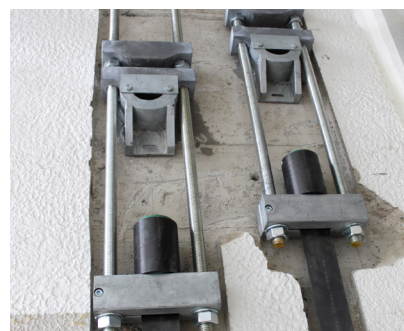
**REFORÇO PRÉ-ESFORÇADO**

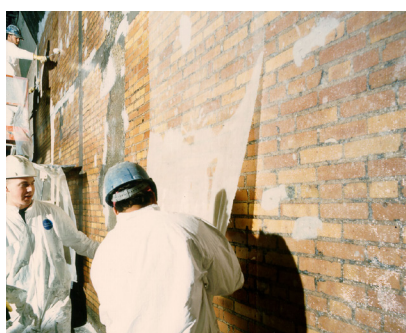
**REFORÇO SÍSMICO / REPARAÇÃO DE DANOS CAUSADOS POR SISMOS**

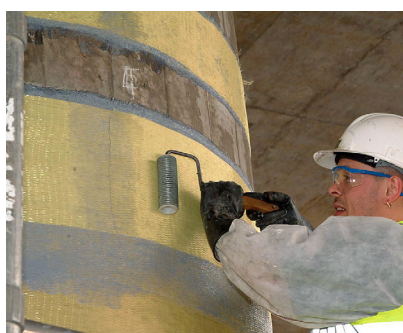
**AUMENTO DA RESISTÊNCIA AO IMPACTO**

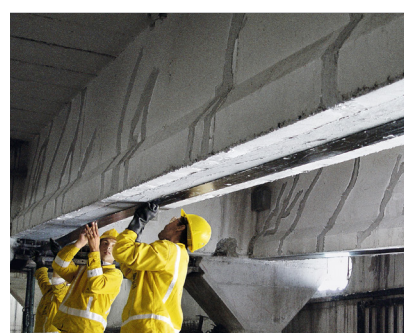
**PREVENÇÃO / REDUÇÃO DE FISSURAS**

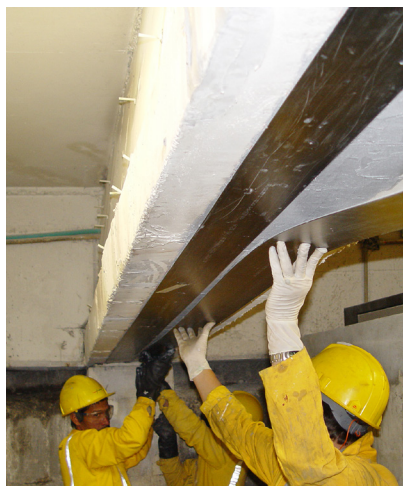
O Sistema Sika CarboDur® é a solução de reforço mais amplamente reconhecida e estabelecida com polímero reforçado com fibra de carbono (CFRP) disponível mundialmente. Consiste em laminados e barras CFRP Sika CarboDur®, juntamente com os adesivos de resina epóxi estrutural Sikadur®-30 e Sikadur®-30 LP. Este sistema simples, testado e bem comprovado, altamente durável, apresenta um desempenho excepcional. Com o Sika CarboHeater, os tempos de cura podem ser acelerados e o tempo de inatividade minimizado, mesmo a temperaturas mais baixas.

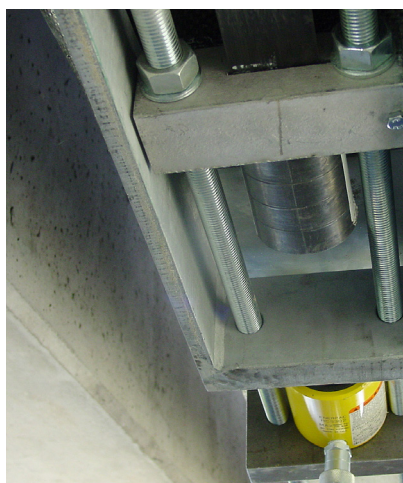
Pós-tensão: uma força é aplicada para criar um esforço permanente numa estrutura, de forma a que ela possa suportar a carga de forma mais eficiente ou com menos deflexão total. Na pré-tensão convencional, a carga é colocada em cordões de aço dentro da estrutura de betão, no entanto, com o sistema Sika CarboStress®, as vantagens das laminados CFRP Sika CarboDur® e das técnicas de pós-tensão são combinadas para formar uma solução única de reforço externo ativo.

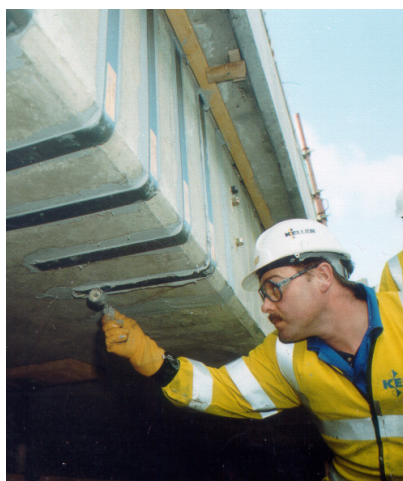
A capacidade de resistência ao corte de vigas de betão pode ser aumentada pelos perfis em forma de L Sika CarboShear aplicados externamente. A instalação é rápida e fácil, a ancoragem é excelente e não é necessário atravessar totalmente a laje superior.

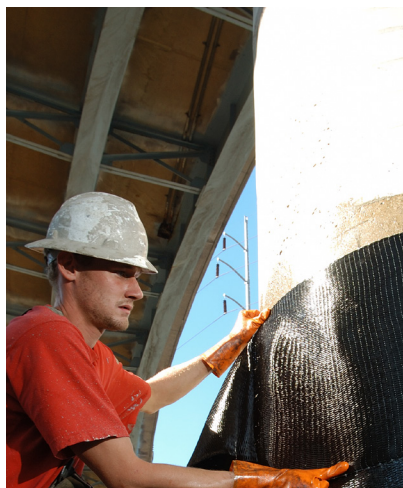
O sistema de reforço SikaWrap® consiste em tecidos de fibra de carbono e vidro, uni-direcionais, tecidos ou costurados, e resinas impregnantes Sikadur®. Este sistema oferece uma ampla gama de soluções para responder às diferentes exigências de muitos tipos de projetos. A instalação é extremamente flexível e adaptável a diferentes planos de superfície e geometria, tornando este material muito multifuncional para várias aplicações, incluindo confinamento, corte, melhoria sísmica e reforço de substratos fracos.

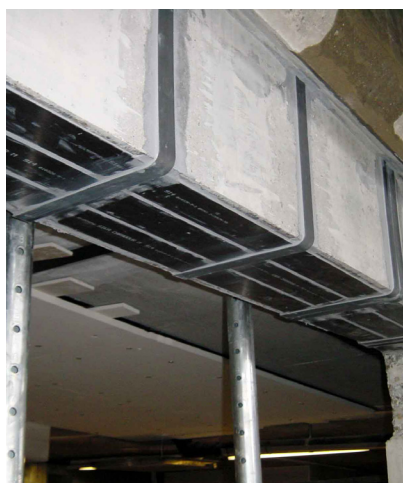
A combinação de todos os diferentes Sistemas de Reforço Sika é possível e permite criar soluções únicas, especialmente para:

- Reforço ao corte e flexão
- Ancoragens finais melhoradas

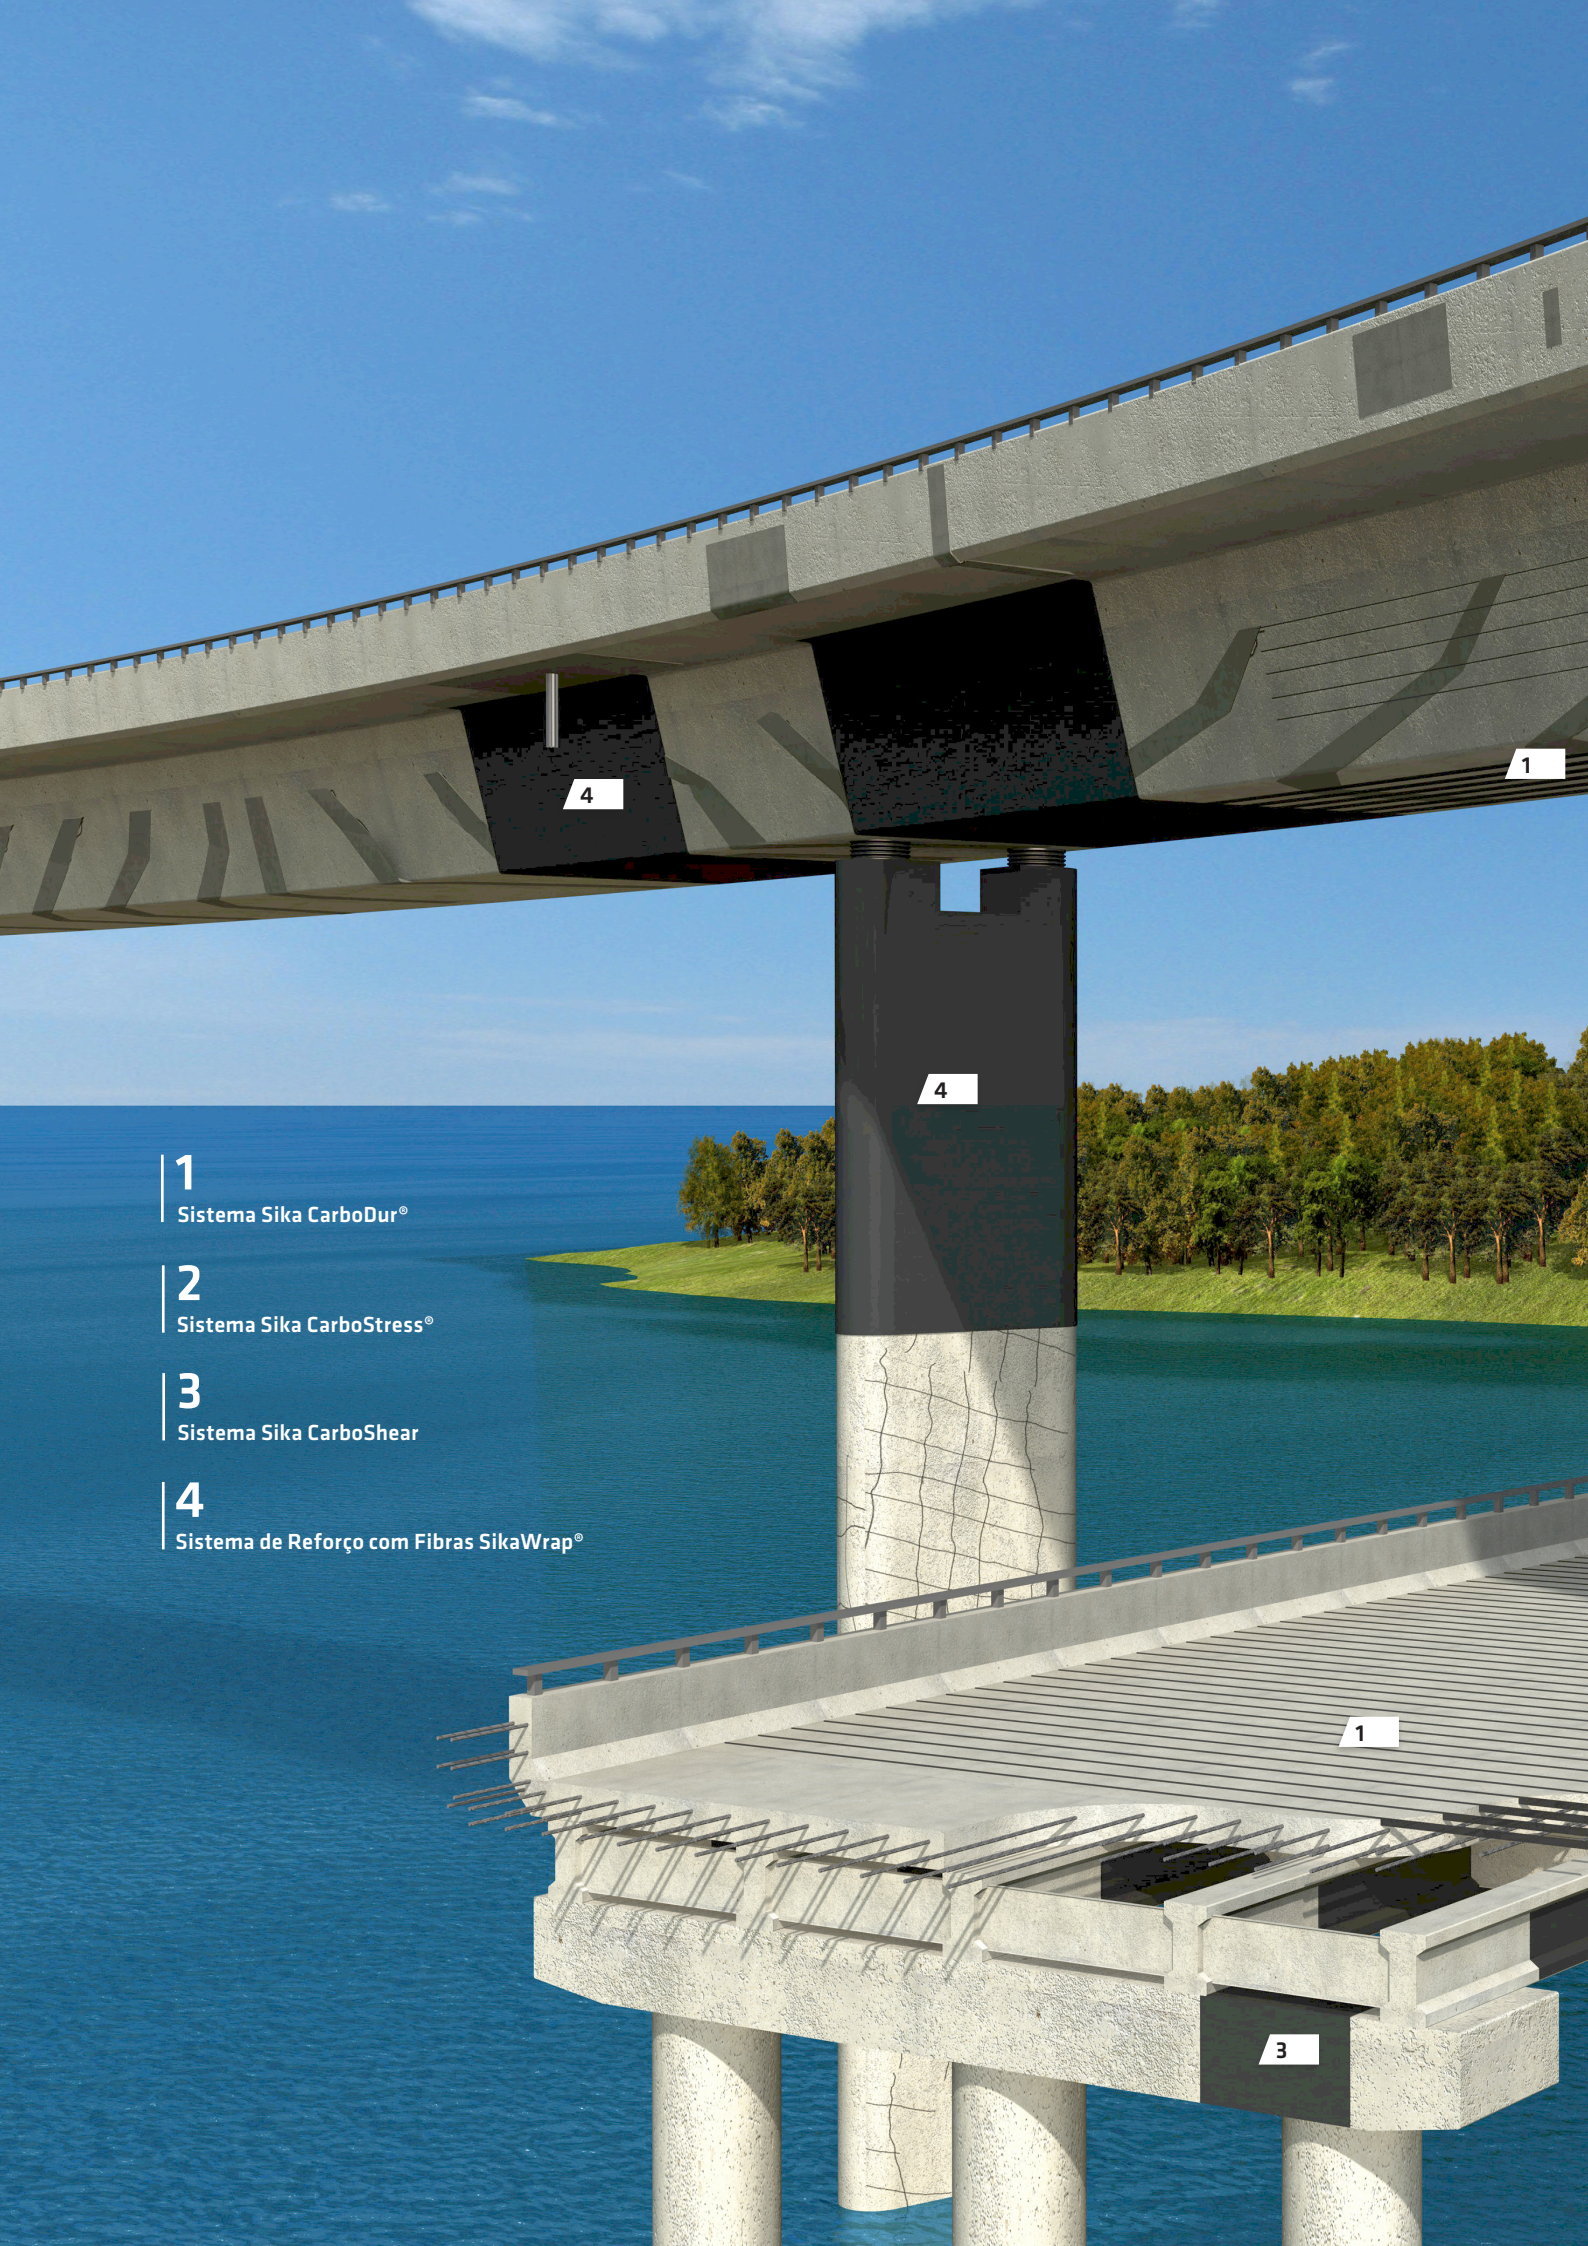
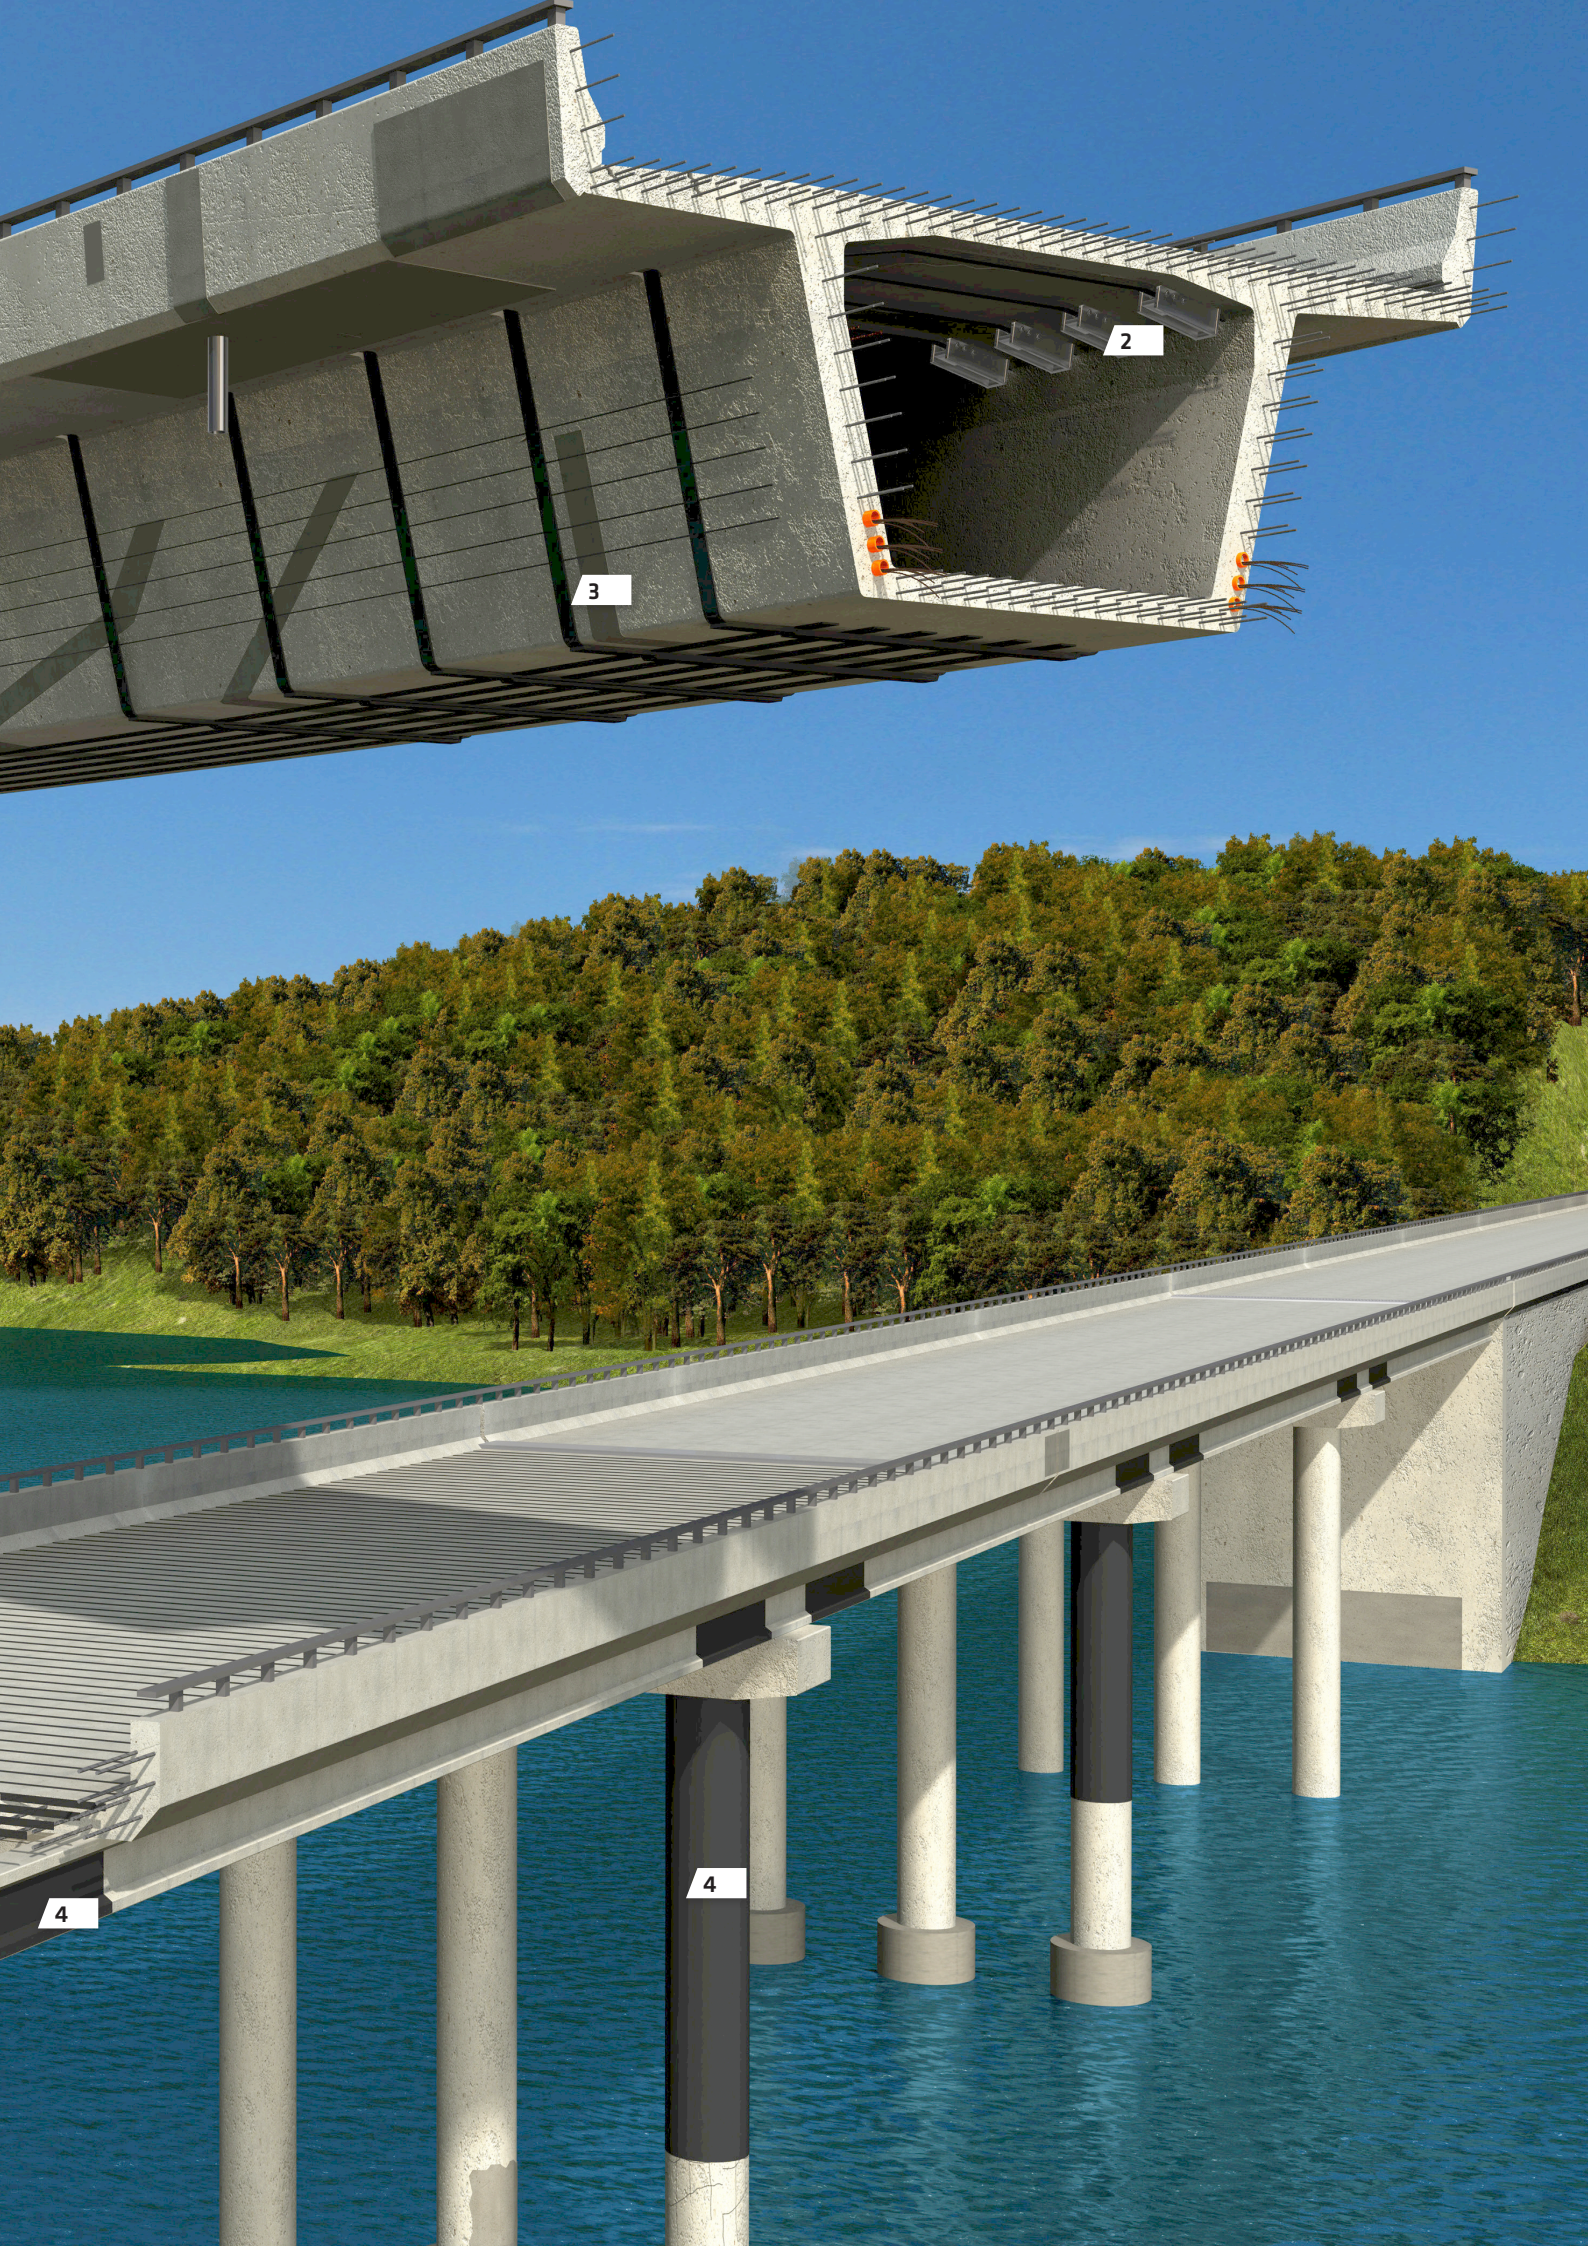
Sistema Sika CarboDur®

Sistema Sika CarboStress®

Sistema Sika CarboShear

Sistema de Reforço com Fibras SikaWrap®

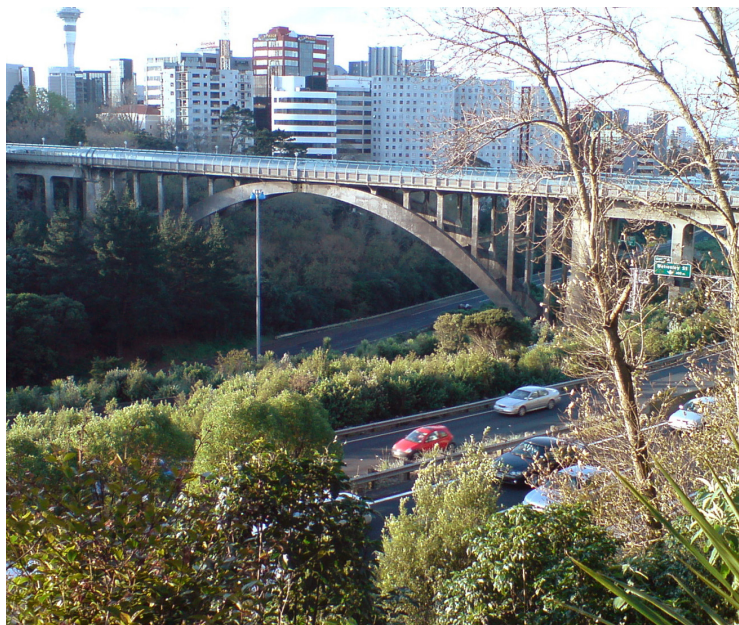
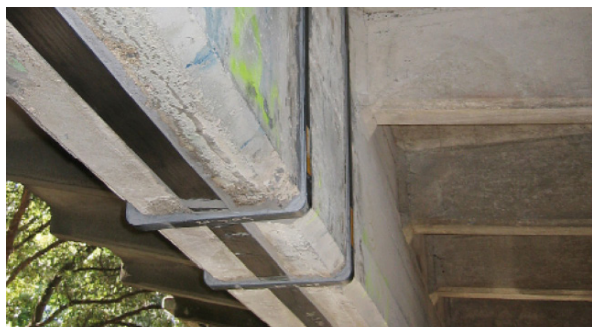
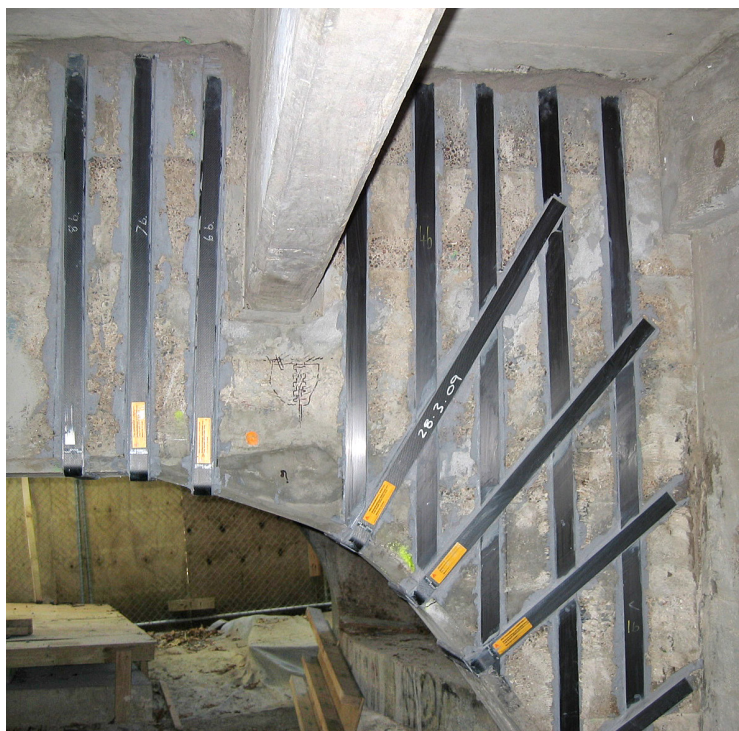
Faixas Sika CarboDur® e placas CarboShear L coladas à estrutura de betão.

Os laminados CFRP Sika CarboDur® foram instaladas na parte inferior das vigas de betão armado para fornecer resistência adicional ao movimento no meio do vão. Os perfis CFRP em forma de L Sika CarboShear foram então instalados, em pares, ao redor das vigas e até à laje do tabuleiro para melhorar o desempenho de esforço de corte.

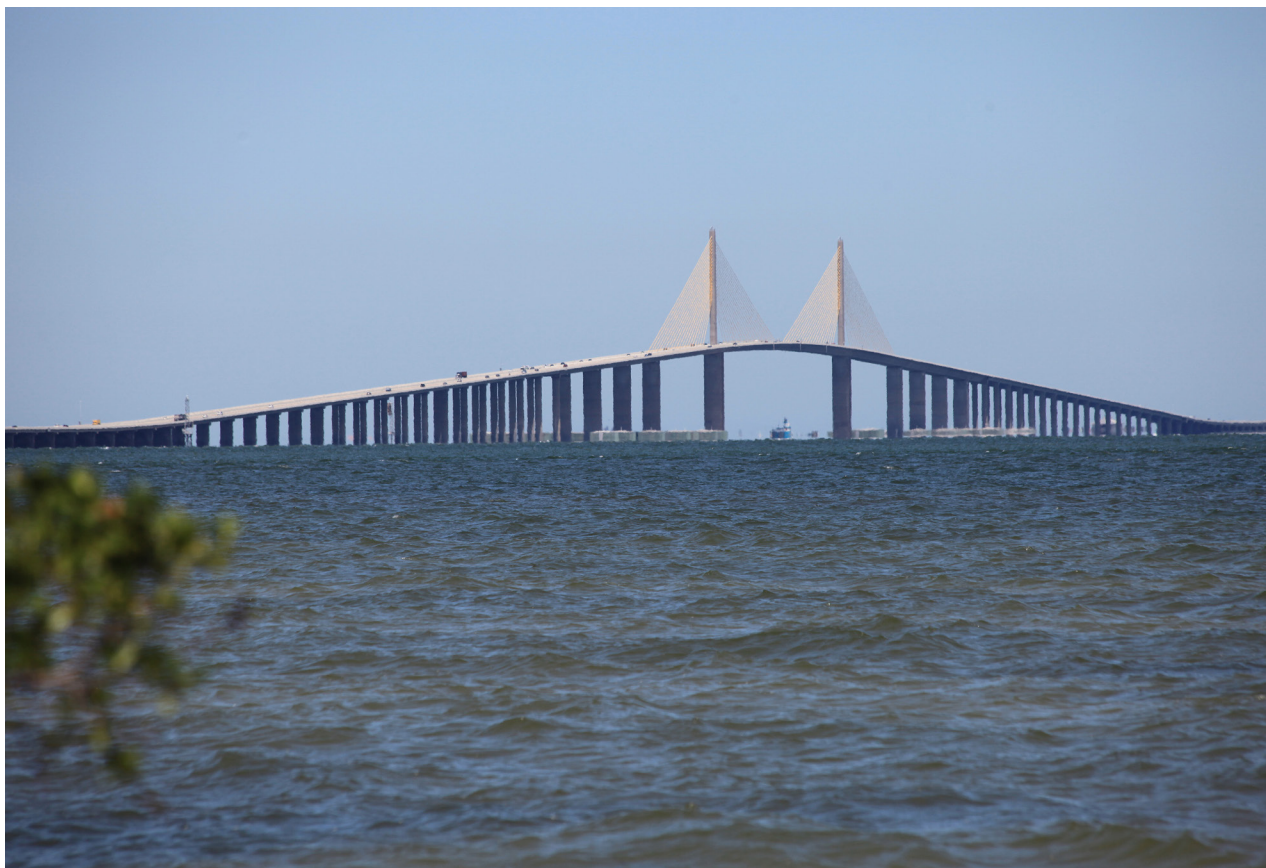
Durante inspeções de rotina, foi observada um aumento das fissuras de corte, principalmente nas vigas do vão exterior da ponte. A estrutura precisava ser reparada e protegida, não apenas para manter os requisitos de resistência ao corte, mas também para resistir ao agressivo ambiente marinho.

Além dos trabalhos de injeção de fissuras e substituição de betão danificado, a ponte também necessitava de reforço estrutural para suportar cargas adicionais. Devido às suas muitas vantagens em relação ao aço e a outros métodos, foi escolhido o sistema de reforço SikaWrap® para reforçar

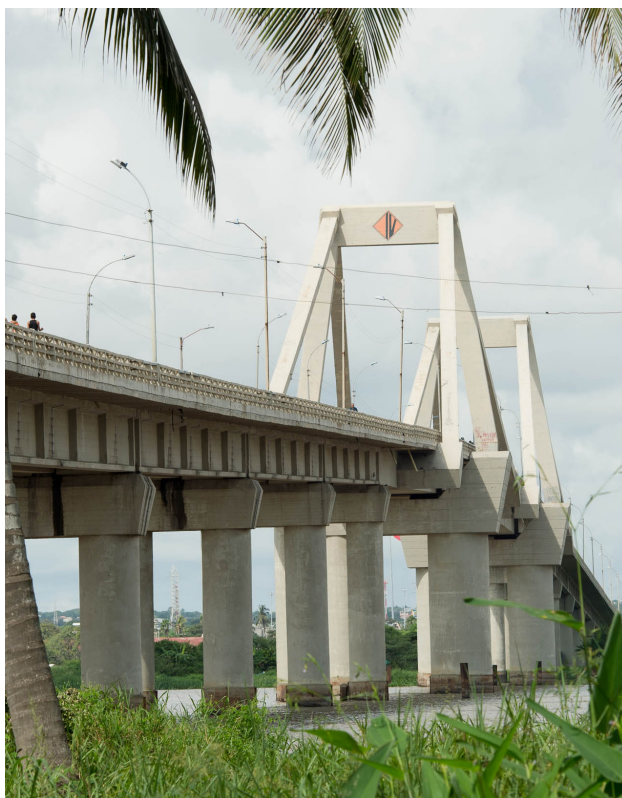
No entanto, após três décadas de exposição e serviço neste ambiente agressivo, a ponte foi completamente reabilitada para reparar áreas de desagregação do betão devido à corrosão do reforço, e também áreas erodidas com a perda de agregados graúdos das colunas, no nível do rio e logo acima dele.

A reabilitação foi realizada em várias fases em 2006 e 2008, e decidiu-se também reforçá-la em 2011. Os trabalhos de reparação incluíram a remoção de betão fraco, limpeza e proteção do reforço de aço exposto, substituição do betão com os sistemas SikaTop® e EpoCem® após a injeção de fissuras, confinamento das colunas com aço, além da proteção geral com um inibidor de corrosão impregnante e um revestimento protetor.

Alguns anos após a conclusão dos primeiros trabalhos de reparação do betão, fissuras de corte foram observadas nas vigas e a necessidade de reforço estrutural foi decidida pelos engenheiros. Após a selagem e preenchimento das fissuras com resina de injeção Sikadur®, o suporte foi preparado e um sistema de reforço com tecido SikaWrap® leve foi aplicado em duas direções e, finalmente, as áreas foram cobertas com um revestimento SikaTop®.

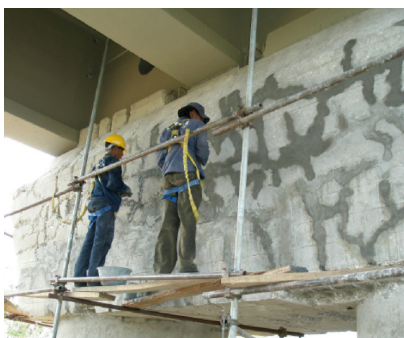
Reparação

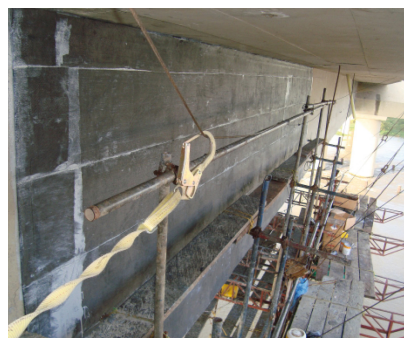
Reforço com SikaWrap®

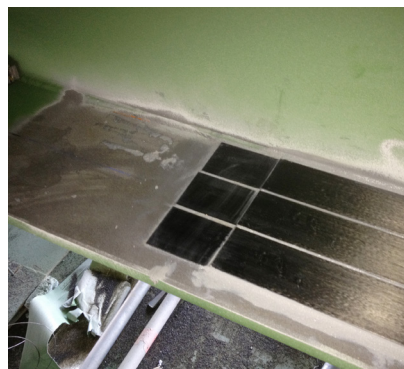
Duas camadas de Sika CarboDur®

Para corrigir as deficiências identificadas na avaliação, a estrutura foi reforçada com um sistema Sika CarboDur® aplicado externamente. Após a limpeza e preparação do suporte de aço através de jateamento abrasivo, os laminados pré-fabricados de CFRP CarboDur® foram imediatamente colados à superfície de aço com o adesivo estrutural Sikadur®. Com estas medidas de reforço, as características mecânicas da estrutura foram melhoradas e as amplitudes das tensões devido ao movimento foram reduzidas, prolongando significativamente a vida útil da ponte. Esta foi a primeira experiência em França de reforço deste tipo de estrutura com CFRP colado.

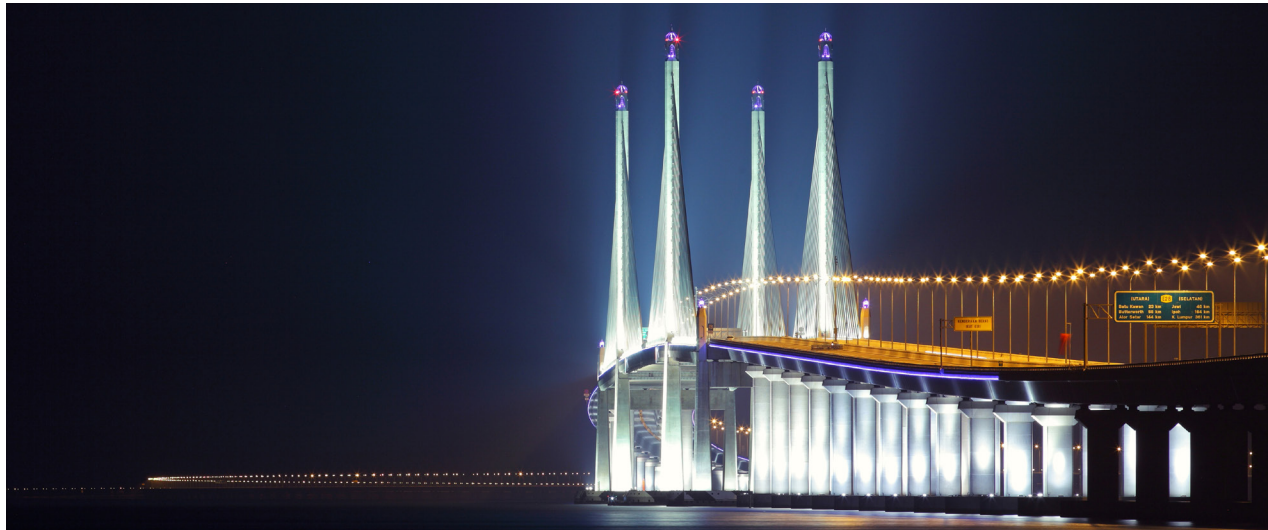
Instalação de CarboDur®

ros, utilizando um sistema de reforço Sika CarboDur® CFRP aplicado em camadas. Finalmente, todas as superfícies expostas de betão e as placas CarboDur® foram protegidas com um revestimento Sikagard®, para proteção contra os raios UV e o ambiente marinho agressivo.

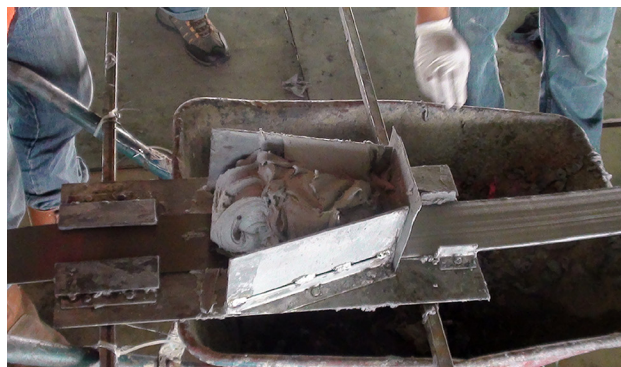
Revestimento das placas CarboDur® com Sikadur®

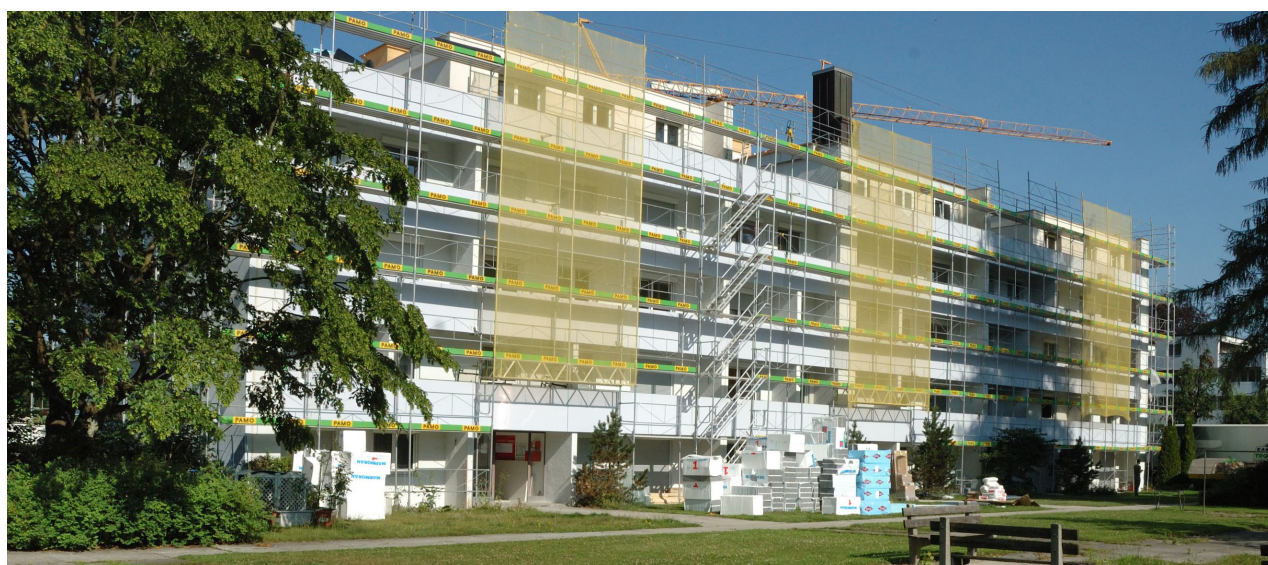
Ancoragem do Sistema Sika CarboStress

O sistema Sika CarboStress® foi escolhido para alcançar a resistência sísmica necessária na estrutura. Este sistema consistia em laminados Sika CarboDur® CFRP pré-tensionados ancorados ao suporte. Nas três escadas do edifício, foram instalados um total de 12 laminados Sika CarboStress®. Como esses laminados Sika CarboStress® eram relativamente peque-

nos, flexíveis e podiam ser montados no local, a instalação do sistema foi simples, mesmo com as limitações de espaço das escadas. Também houve uma mínima quebra do material sólido no local, já que, para todos os laminados, a extremidade passiva foi ancorada na parede da cave, com a extremidade ativa montada de forma que transferisse a força de pré-tensionamento através de um elemento de aço para a base e, subsequentemente, para a parede do edifício. Com essa configuração, as paredes foram rapidamente reforçadas para os padrões necessários, sem danificar a alvenaria ou adicionar volume desnecessário e peso excessivo à estrutura.

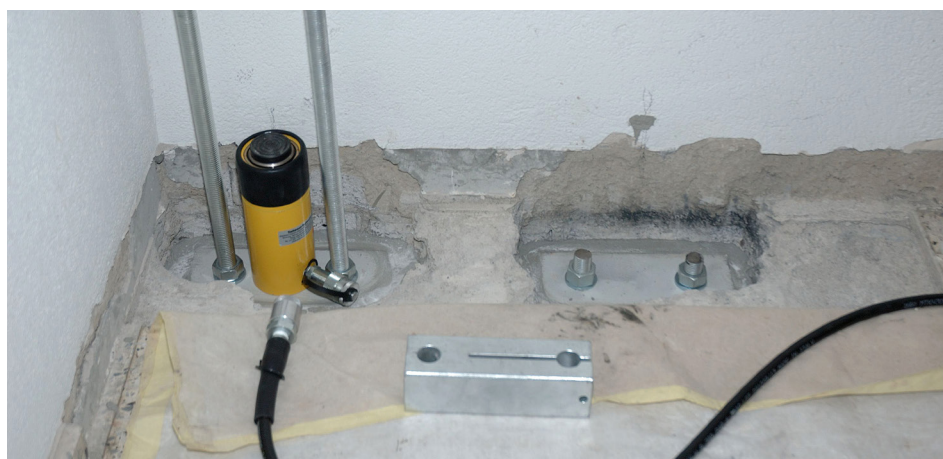
Cilindro de pressão

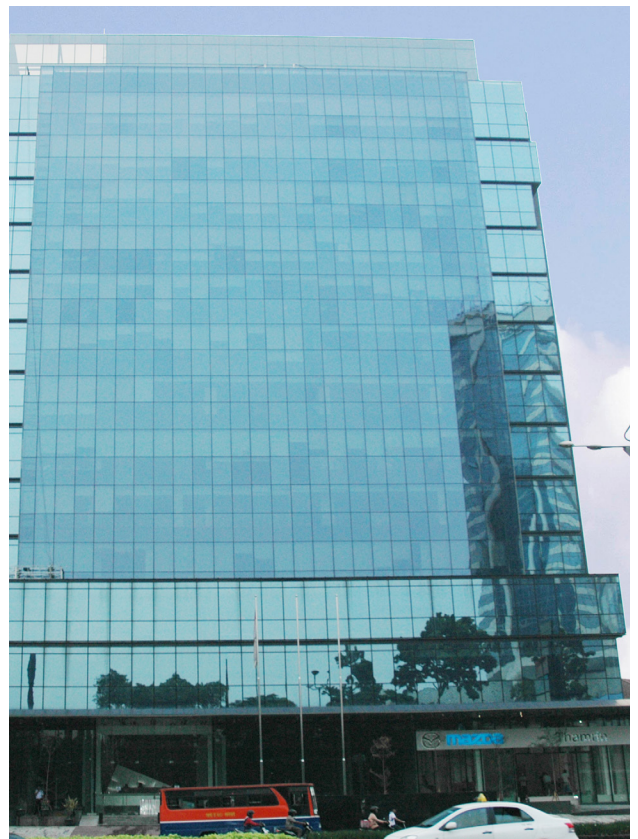
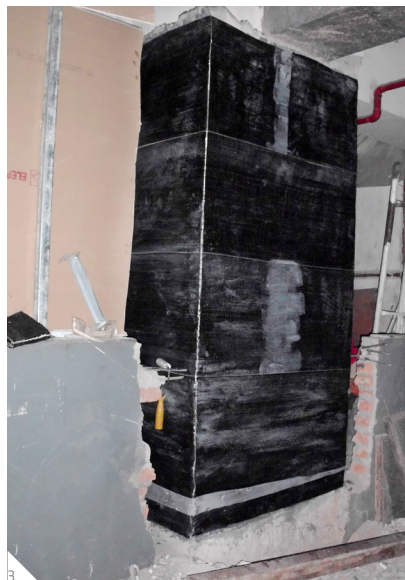
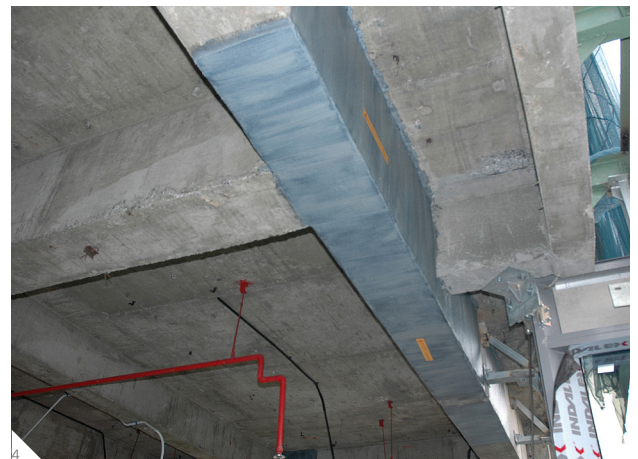
- 1 Viga reforçada sem remoção de parede
- 2 CFRP instalado em torno de obstáculos existentes
- 3 Colunas reforçadas com tecido SikaWrap®
- 4 Reforço de viga com CFRP

Os pilares no subsolo e no andar térreo foram reforçadas para proporcionar um maior confinamento com o sistema de reforço SikaWrap®. As vigas transversais foram então reforçadas em flexão e contra esforços de corte, ou apenas contra o corte, utilizando uma combinação de laminados Sika CarboDur® CFRP e tecidos SikaWrap®, onde foram aplicados até um máximo de três camadas. Durante os trabalhos de instalação no local, foram encontradas condições imprevistas, incluindo paredes que não podiam ser removidas e vazios no betão existente. Outra vantagem dessas soluções de reforço da Sika foi que o seu design pode ser ajustado conforme necessário, permitindo que os trabalhos fossem concluídos com sucesso e com mínima remoção de materiais sólidos no local.

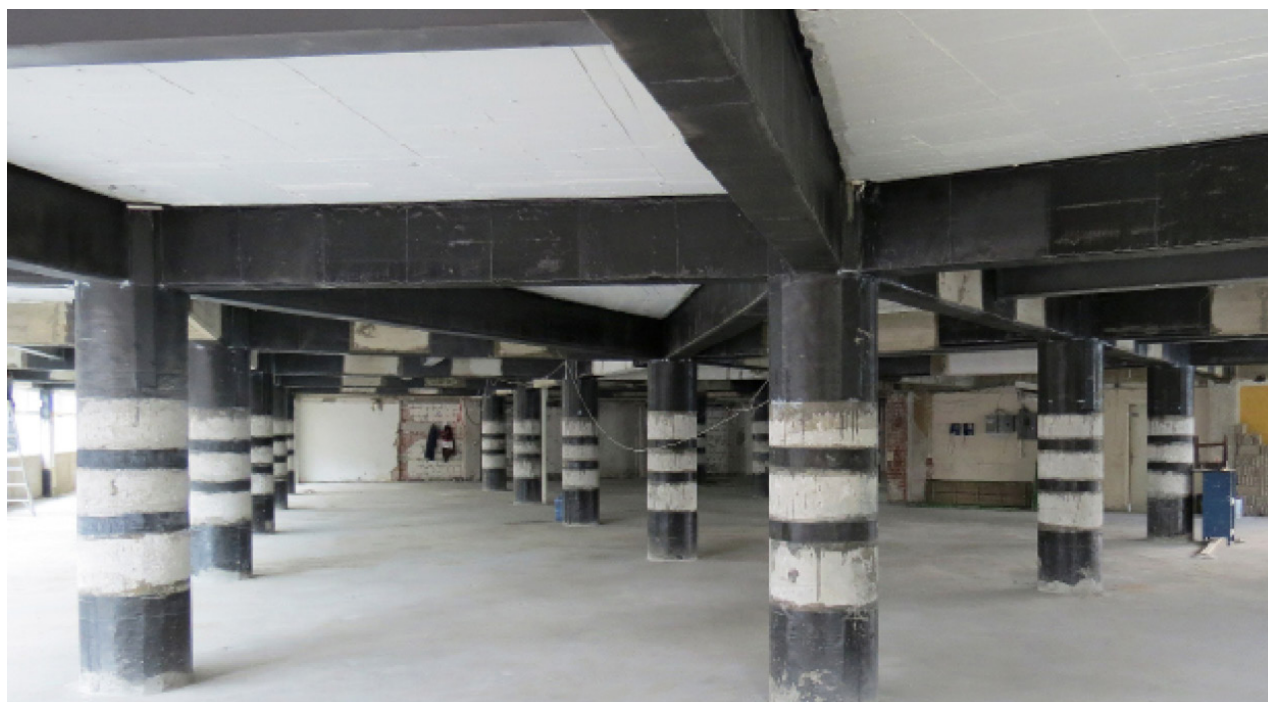
Vigas e colunas reforçadas com SikaWrap®

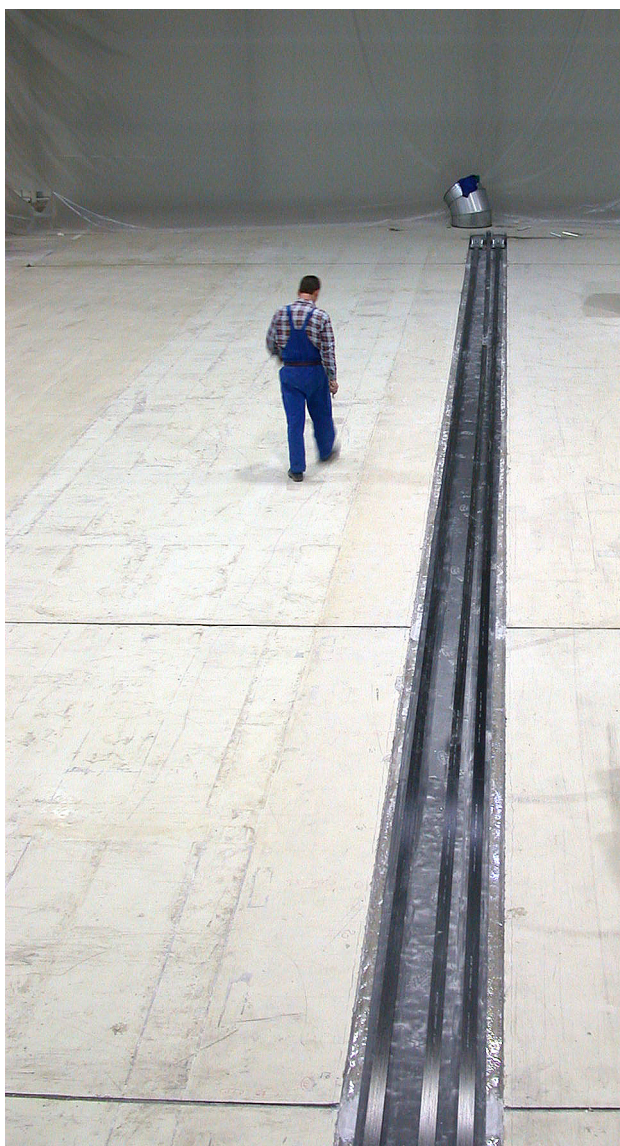
As placas CFRP tensionadas postas mais longas já instaladas.

Várias seções da base foram unidas utilizando o Sistema Sika CarboStress. Três cordões, compostos por laminados CarboDur® e cabeças de ancoragem especiais, foram instalados para criar uma base unificada sem juntas. Os laminados CFRP foram então inseridos no betão da base para proteger o sistema e preparar a área para uso. Com 29 metros, este é um dos laminados pré-eforçados mais longos já instalados no mundo.

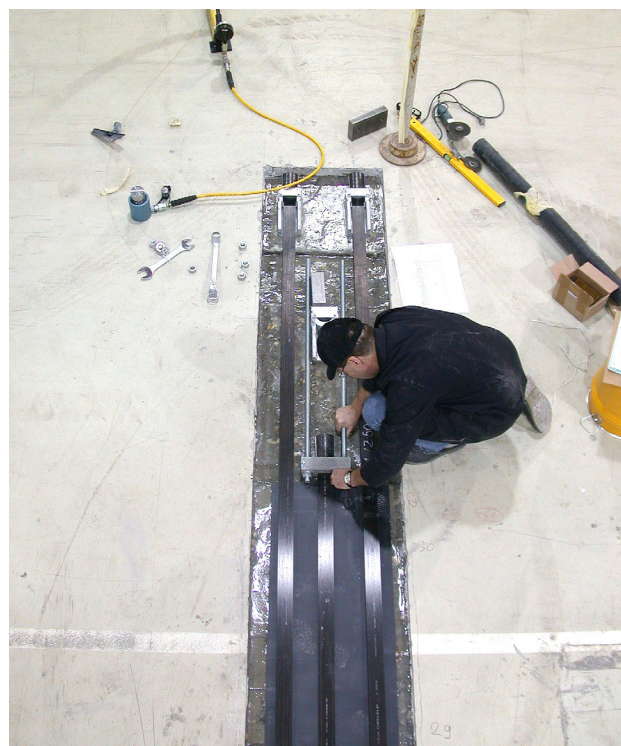
Placa e ancoragem final.

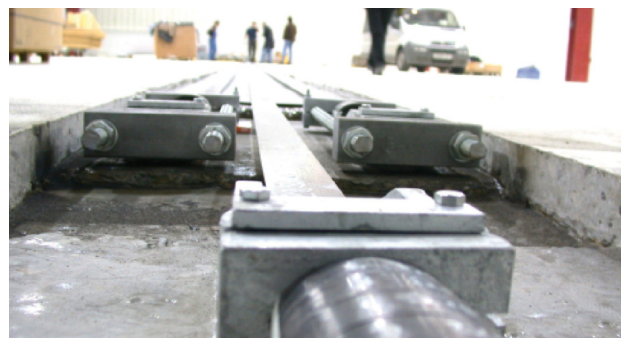
Canal base com placas CFRP tensionadas postas.

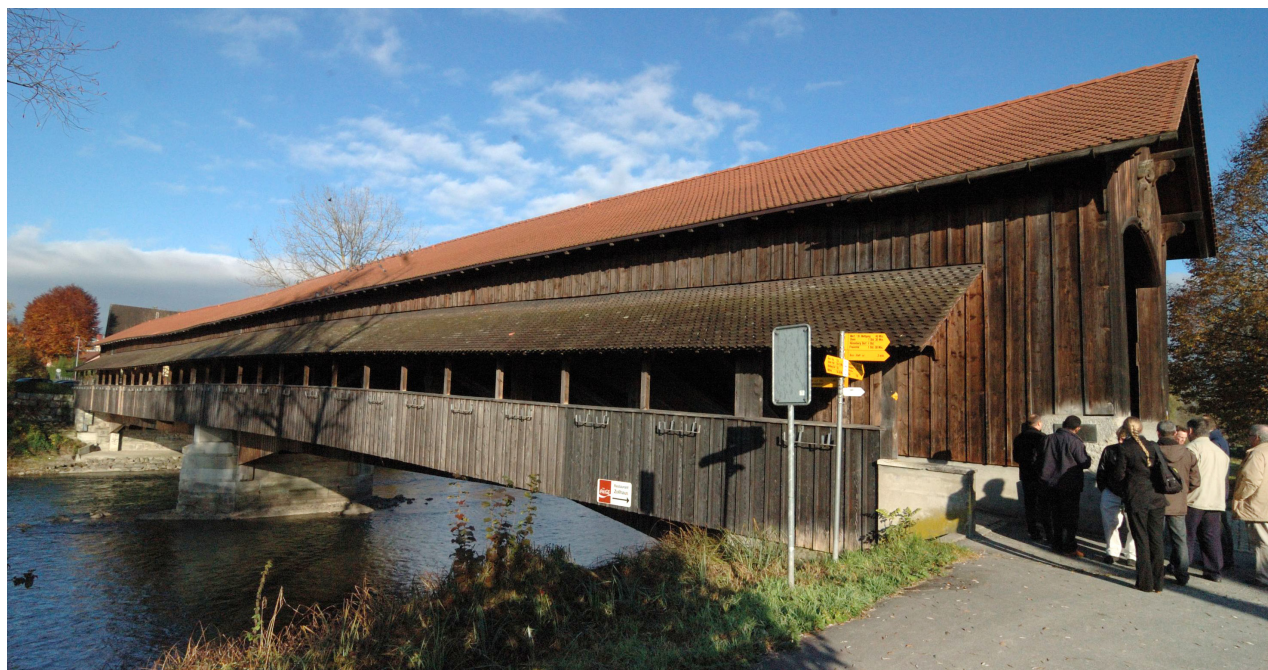
Viga transversal reforçada com CarboDur®

Para reabilitar a ponte, a plataforma foi removida e reconstruída, e os laminados CFRP Sika CarboDur® foram coladas na parte inferior das vigas transversais para reduzir a deflexão. Os laminados instalados foram deixados expostos e sem revestimento para facilitar a inspeção e avaliação, mas até hoje a instalação permanece sem necessidade de manutenção.

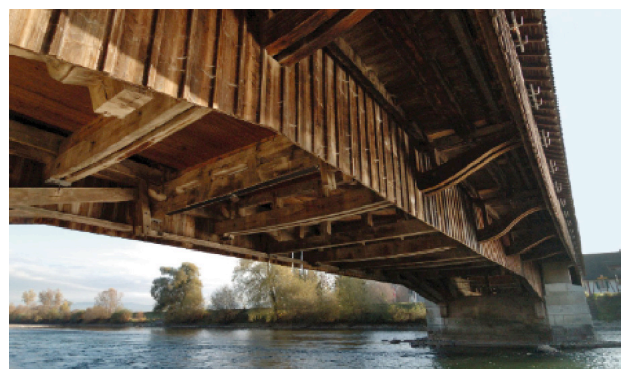
Vista inferior do sistema de reforço

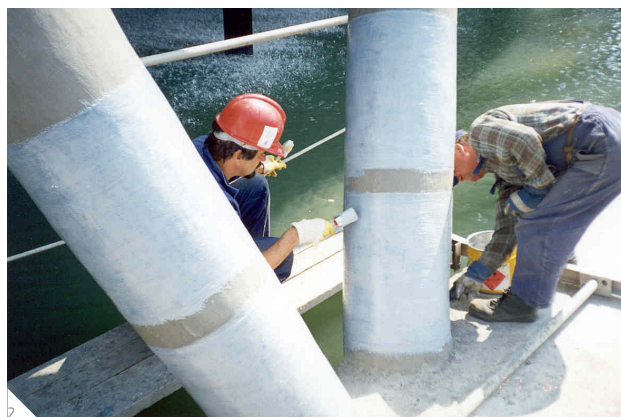
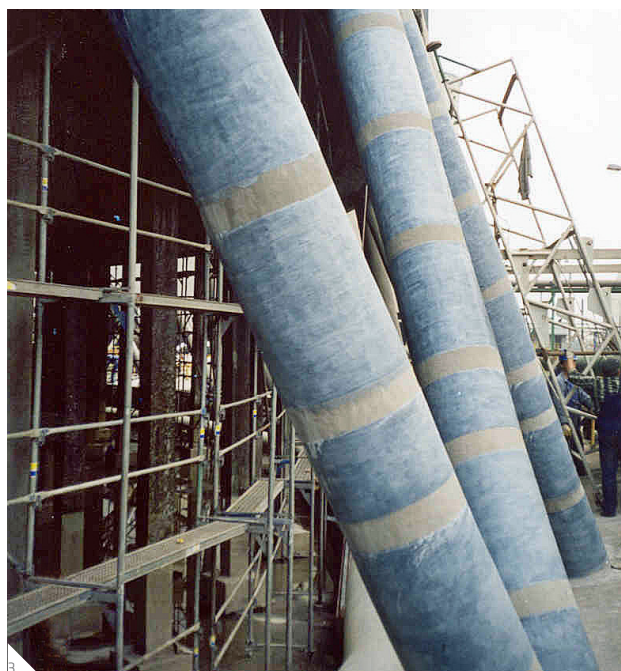
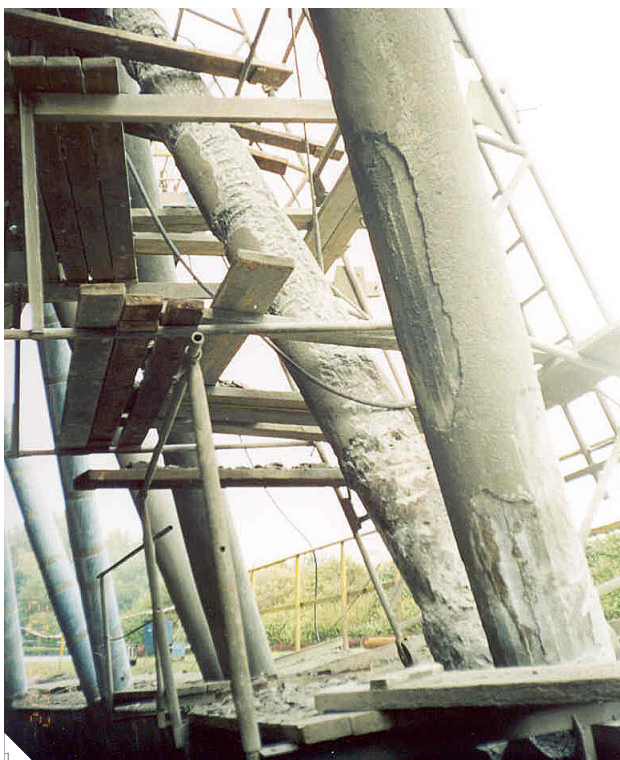
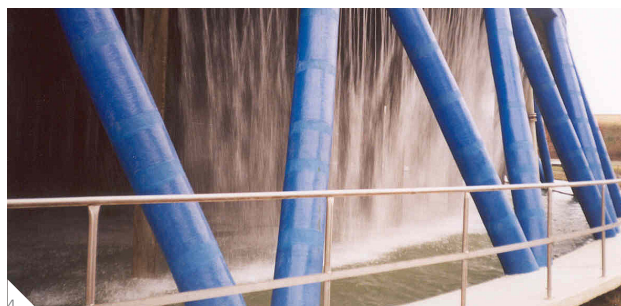
- 1 Colunas Danificadas
- 2 Aplicação de SikaWrap®
- 3 Sistema de Reforço Instalado
- 4 Sistema de Reforço Revestido

Em 92 das principais colunas de suporte, o betão havia se desprendido das armaduras corroídas em várias áreas, expondo o aço, que continuava a corroer e perder seção transversal significativa. A estrutura precisava, portanto, não apenas de reparação e substituição do betão nas colunas danificadas, mas também de uma solução de reforço estrutural para reverter a perda de resistência resultante da corrosão e danos.

Após a remoção de todo o betão danificado e preparação das superfícies, as colunas selecionadas foram reparadas com betão projetado baseado no aditivo Sikacrete®. O restante das 92 colunas foi então reperfilado com o sistema de reparação Sika MonoTop® e selado com uma impregnação Sikagard®. Quando as reparações endureceram, foi realizado um reforço por confinamento usando o tecido SikaWrap® em seções. Finalmente, todas as superfícies foram recobertas com um revestimento protetor Sikagard® para melhorar a aparência e durabilidade adicional.
