# Reabilitação

## Reforço estrutural com sistemas Sika

PARA PROPRIETÁRIOS DE EDIFÍCIOS E ESTRUTURAS DE ENGENHARIA CIVIL

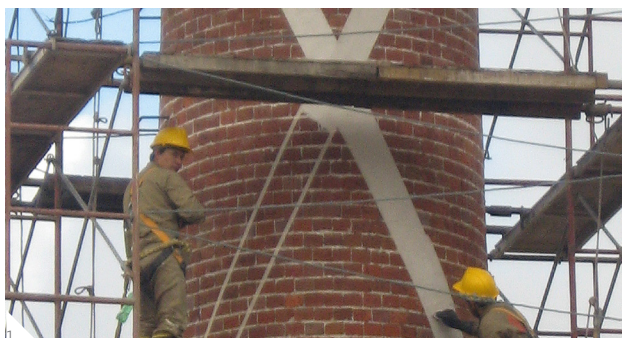
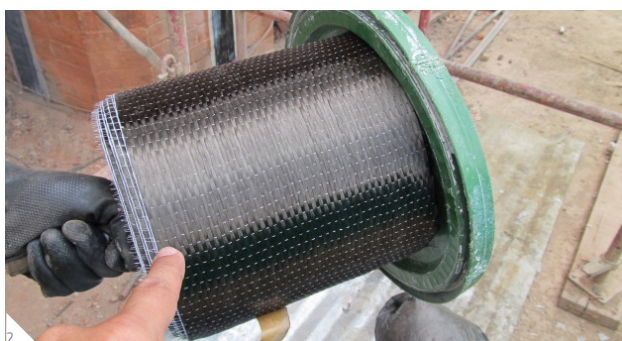
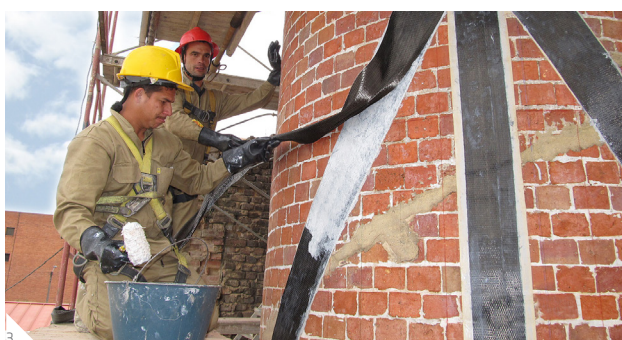
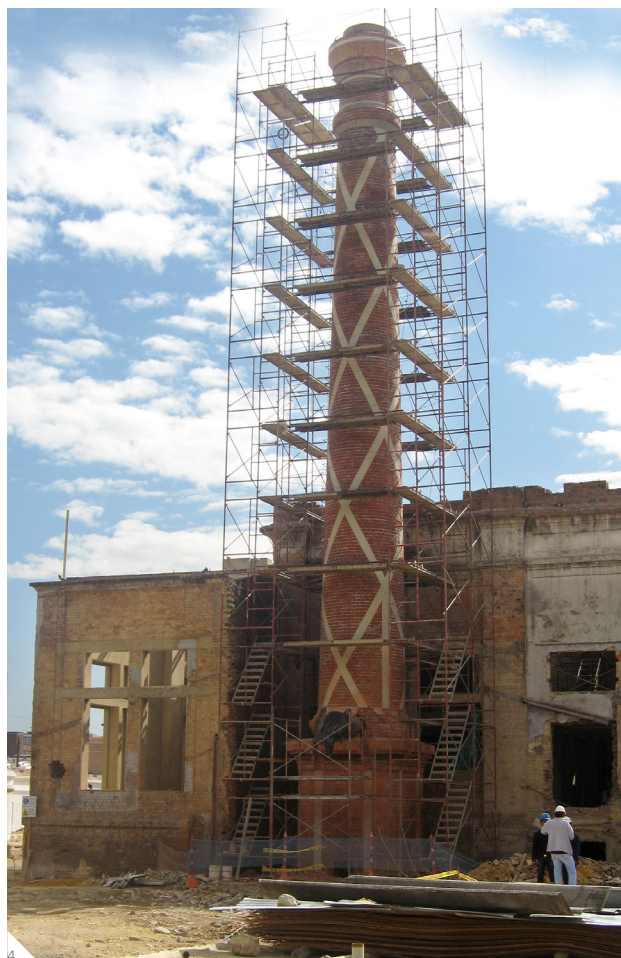
- 1 Substrate levelling
- 2 SikaWrap® roll
- 3 Installation of SikaWrap®
- 4 Coated strengthening system

Uma solução completa da Sika foi escolhida. Após a limpeza completa da estrutura, a argamassa epóxi Sikadur® foi aplicado para nivelar as superfícies e prepará-las para a aplicação do sistema de reforço com tecido SikaWrap®. As tiras de tecido SikaWrap® foram então cortadas no tamanho adequado e aplicadas de forma simétrica, tanto na diagonal quanto na vertical, para melhorar a resistência de toda a estrutura da chaminé, mantendo uma aparência uniforme. Finalmente, todas as superfícies da chaminé de alvenaria foram revestidas com um revestimento protetor acrílico.
