# Reabilitação

## Reforço estrutural com sistemas Sika

PARA PROPRIETÁRIOS DE EDIFÍCIOS E ESTRUTURAS DE ENGENHARIA CIVIL

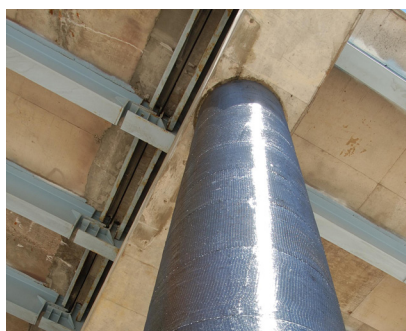
**REFORÇO DE PILARES**

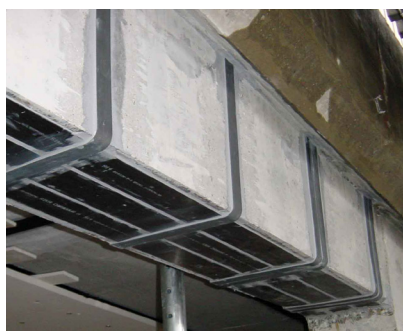
**REFORÇO DE VIGAS**

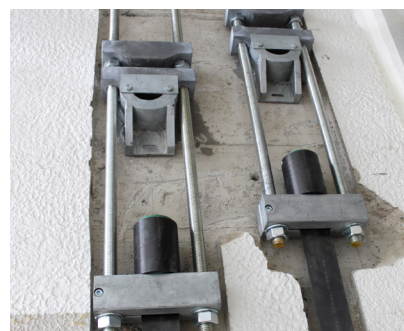
**REFORÇO PRÉ-ESFORÇADO**

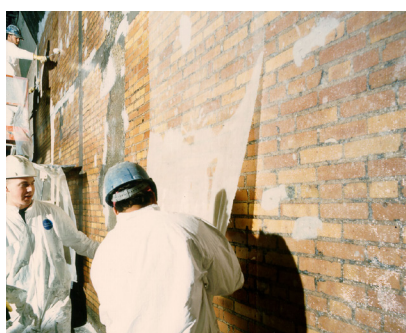
**REFORÇO SÍSMICO / REPARAÇÃO DE DANOS CAUSADOS POR SISMOS**

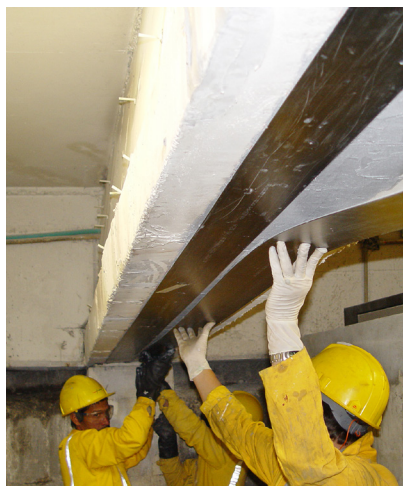
## Sistema Sika CarboDur®

O Sistema Sika CarboDur® é a solução de reforço mais amplamente reconhecida e estabelecida com polímero reforçado com fibra de carbono (CFRP) disponível mundialmente. Consiste em laminados e barras CFRP Sika CarboDur®, juntamente com os adesivos de resina epóxi estrutural Sikadur®-30 e Sikadur®-30 LP. Este sistema simples, testado e bem comprovado, altamente durável, apresenta um desempenho excepcional. Com o Sika CarboHeater, os tempos de cura podem ser acelerados e o tempo de inatividade minimizado, mesmo a temperaturas mais baixas.

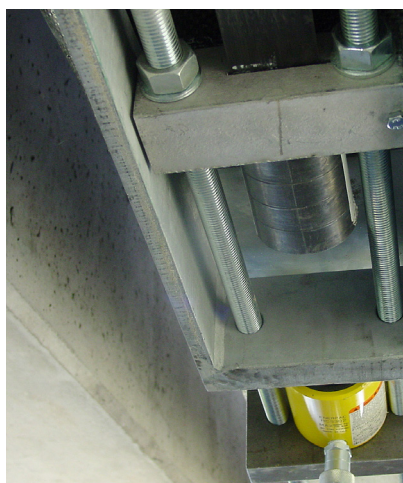
## Sistema Sika CarboStress®

Pós-tensão: uma força é aplicada para criar um esforço permanente numa estrutura, de forma a que ela possa suportar a carga de forma mais eficiente ou com menos deflexão total. Na pré-tensão convencional, a carga é colocada em cordões de aço dentro da estrutura de betão, no entanto, com o sistema Sika CarboStress®, as vantagens das laminados CFRP Sika CarboDur® e das técnicas de pós-tensão são combinadas para formar uma solução única de reforço externo ativo.

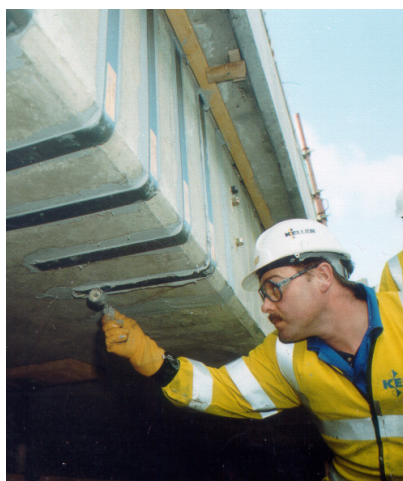
## O Sistema Sika CarboShear

A capacidade de resistência ao corte de vigas de betão pode ser aumentada pelos perfis em forma de L Sika CarboShear aplicados externamente. A instalação é rápida e fácil, a ancoragem é excelente e não é necessário atravessar totalmente a laje superior.

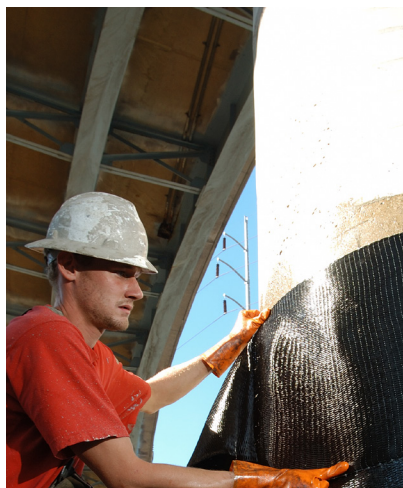
## Sistema de Reforço SikaWrap® Fabric

O sistema de reforço SikaWrap® consiste em tecidos de fibra de carbono e vidro, unidirecionais, tecidos ou costurados, e resinas impregnantes Sikadur®. Este sistema oferece uma ampla gama de soluções para responder às diferentes exigências de muitos tipos de projetos. A instalação é extremamente flexível e adaptável a diferentes planos de superfície e geometria, tornando este material muito multifuncional para várias aplicações, incluindo confinamento, corte, melhoria sísmica e reforço de substratos fracos.

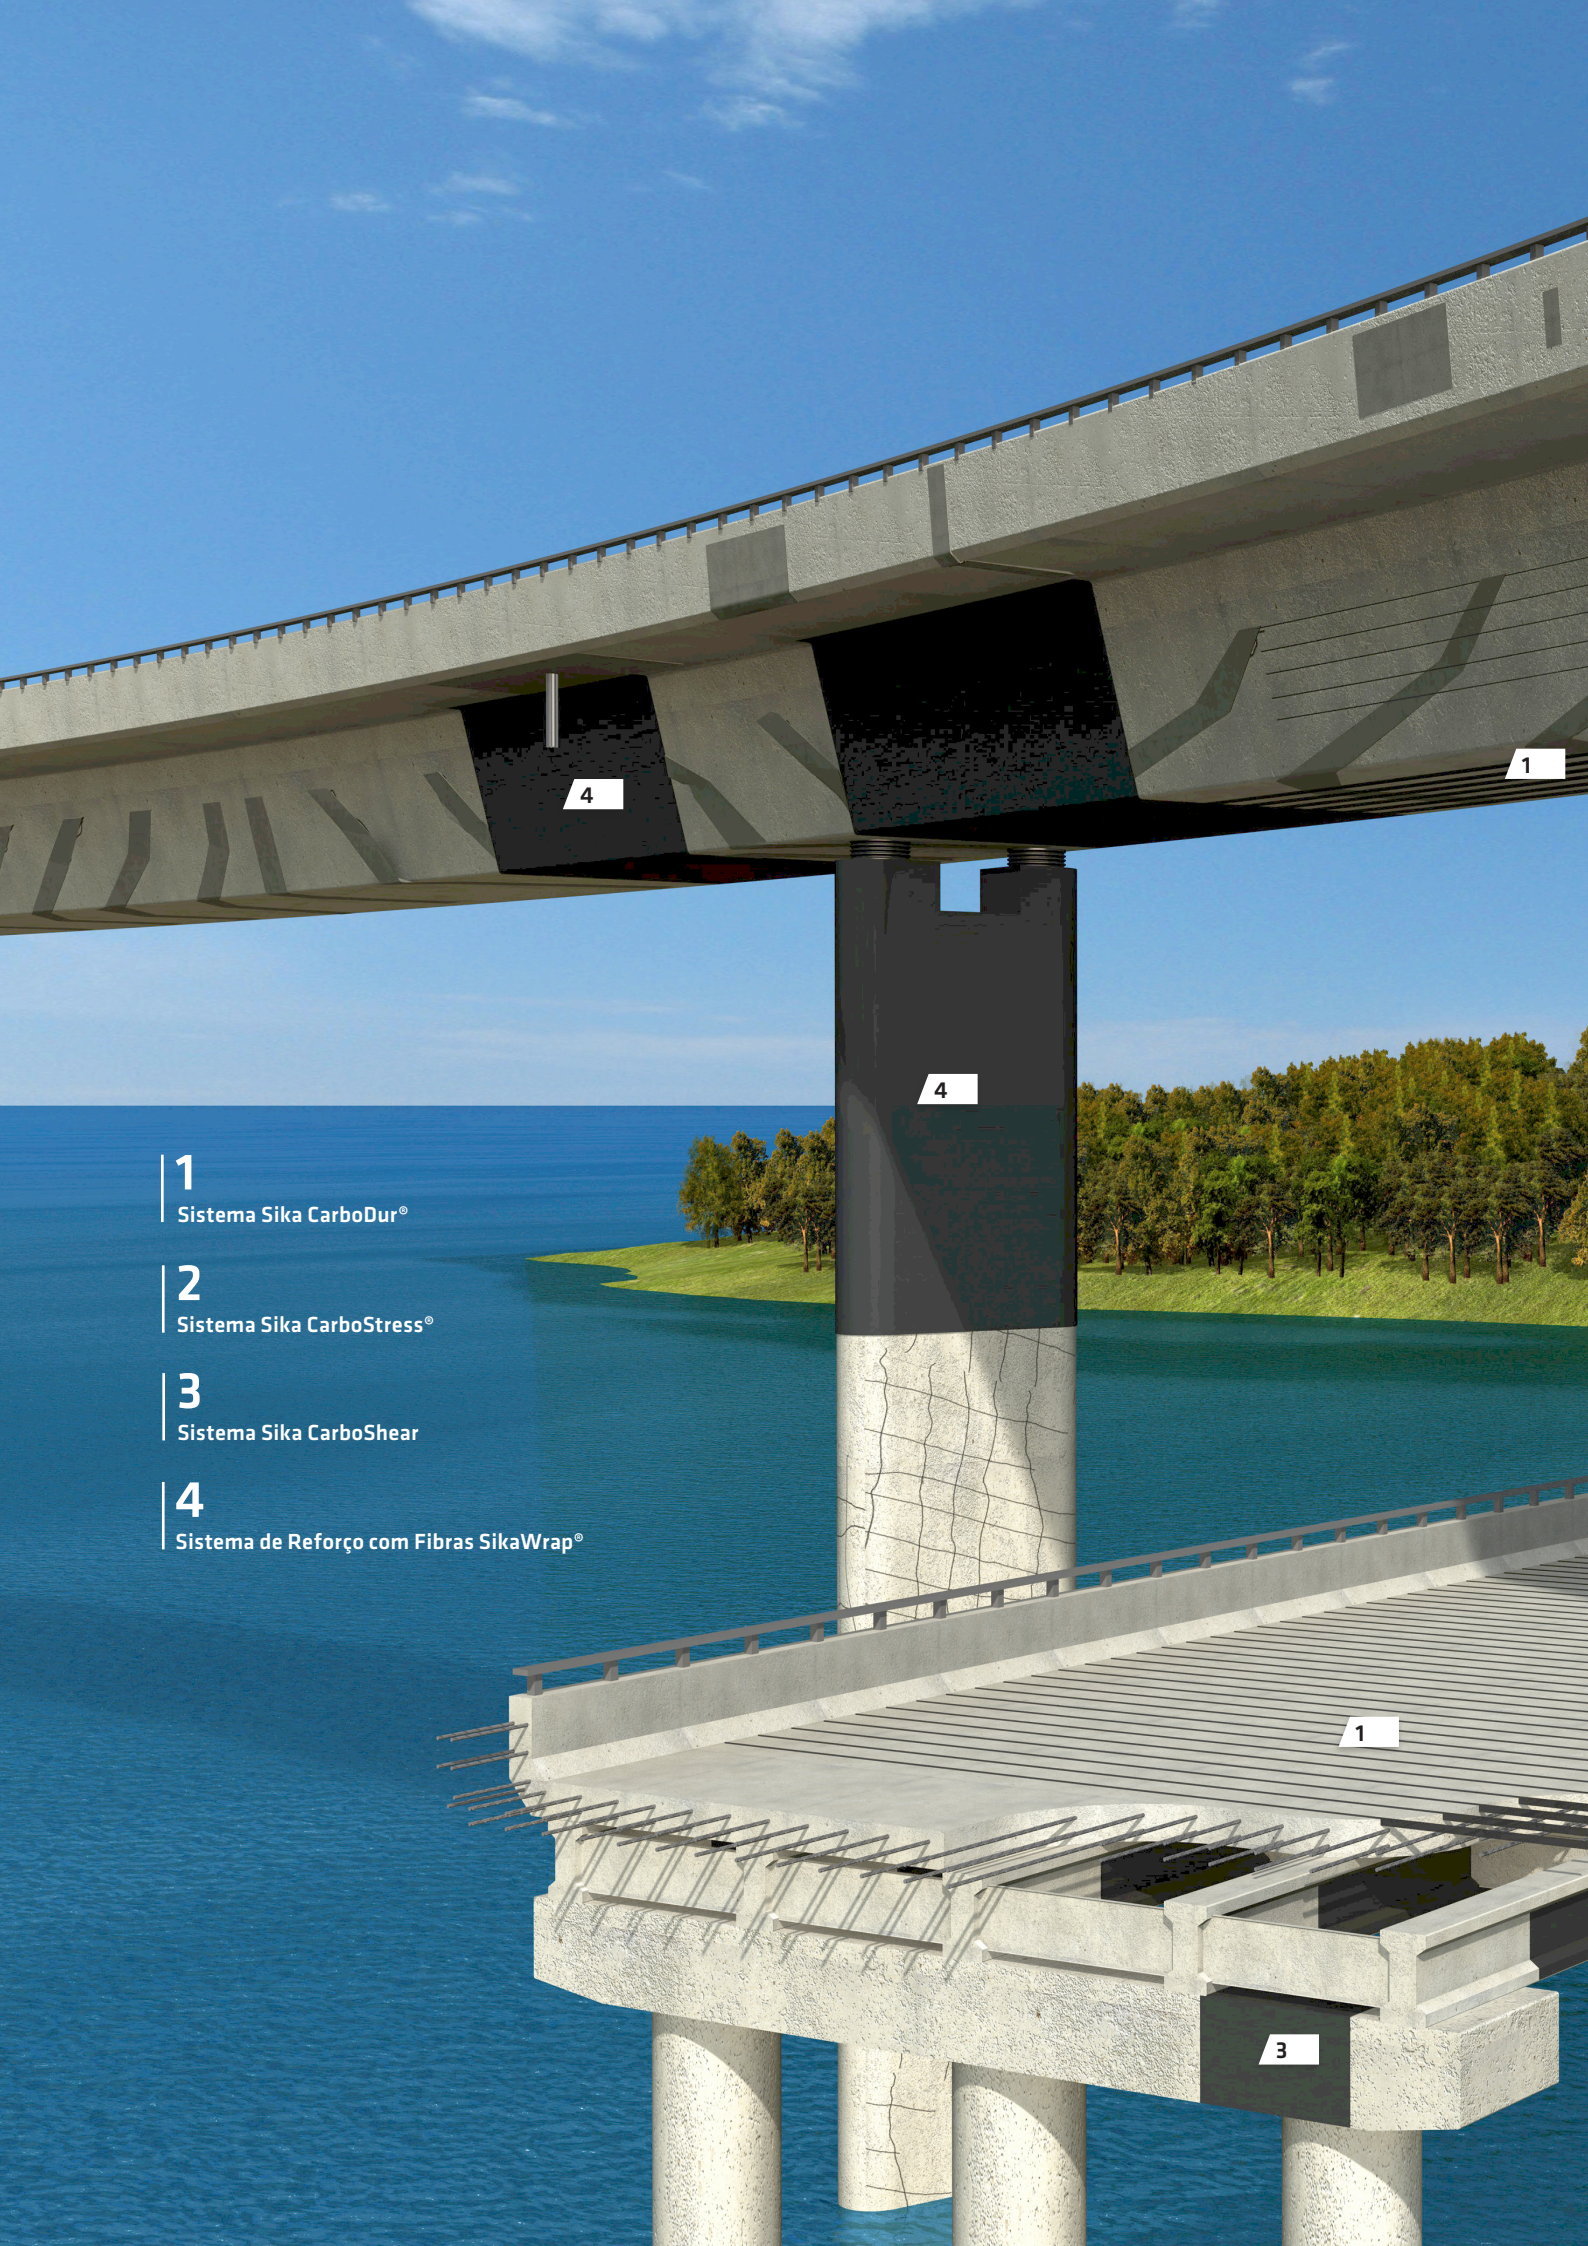
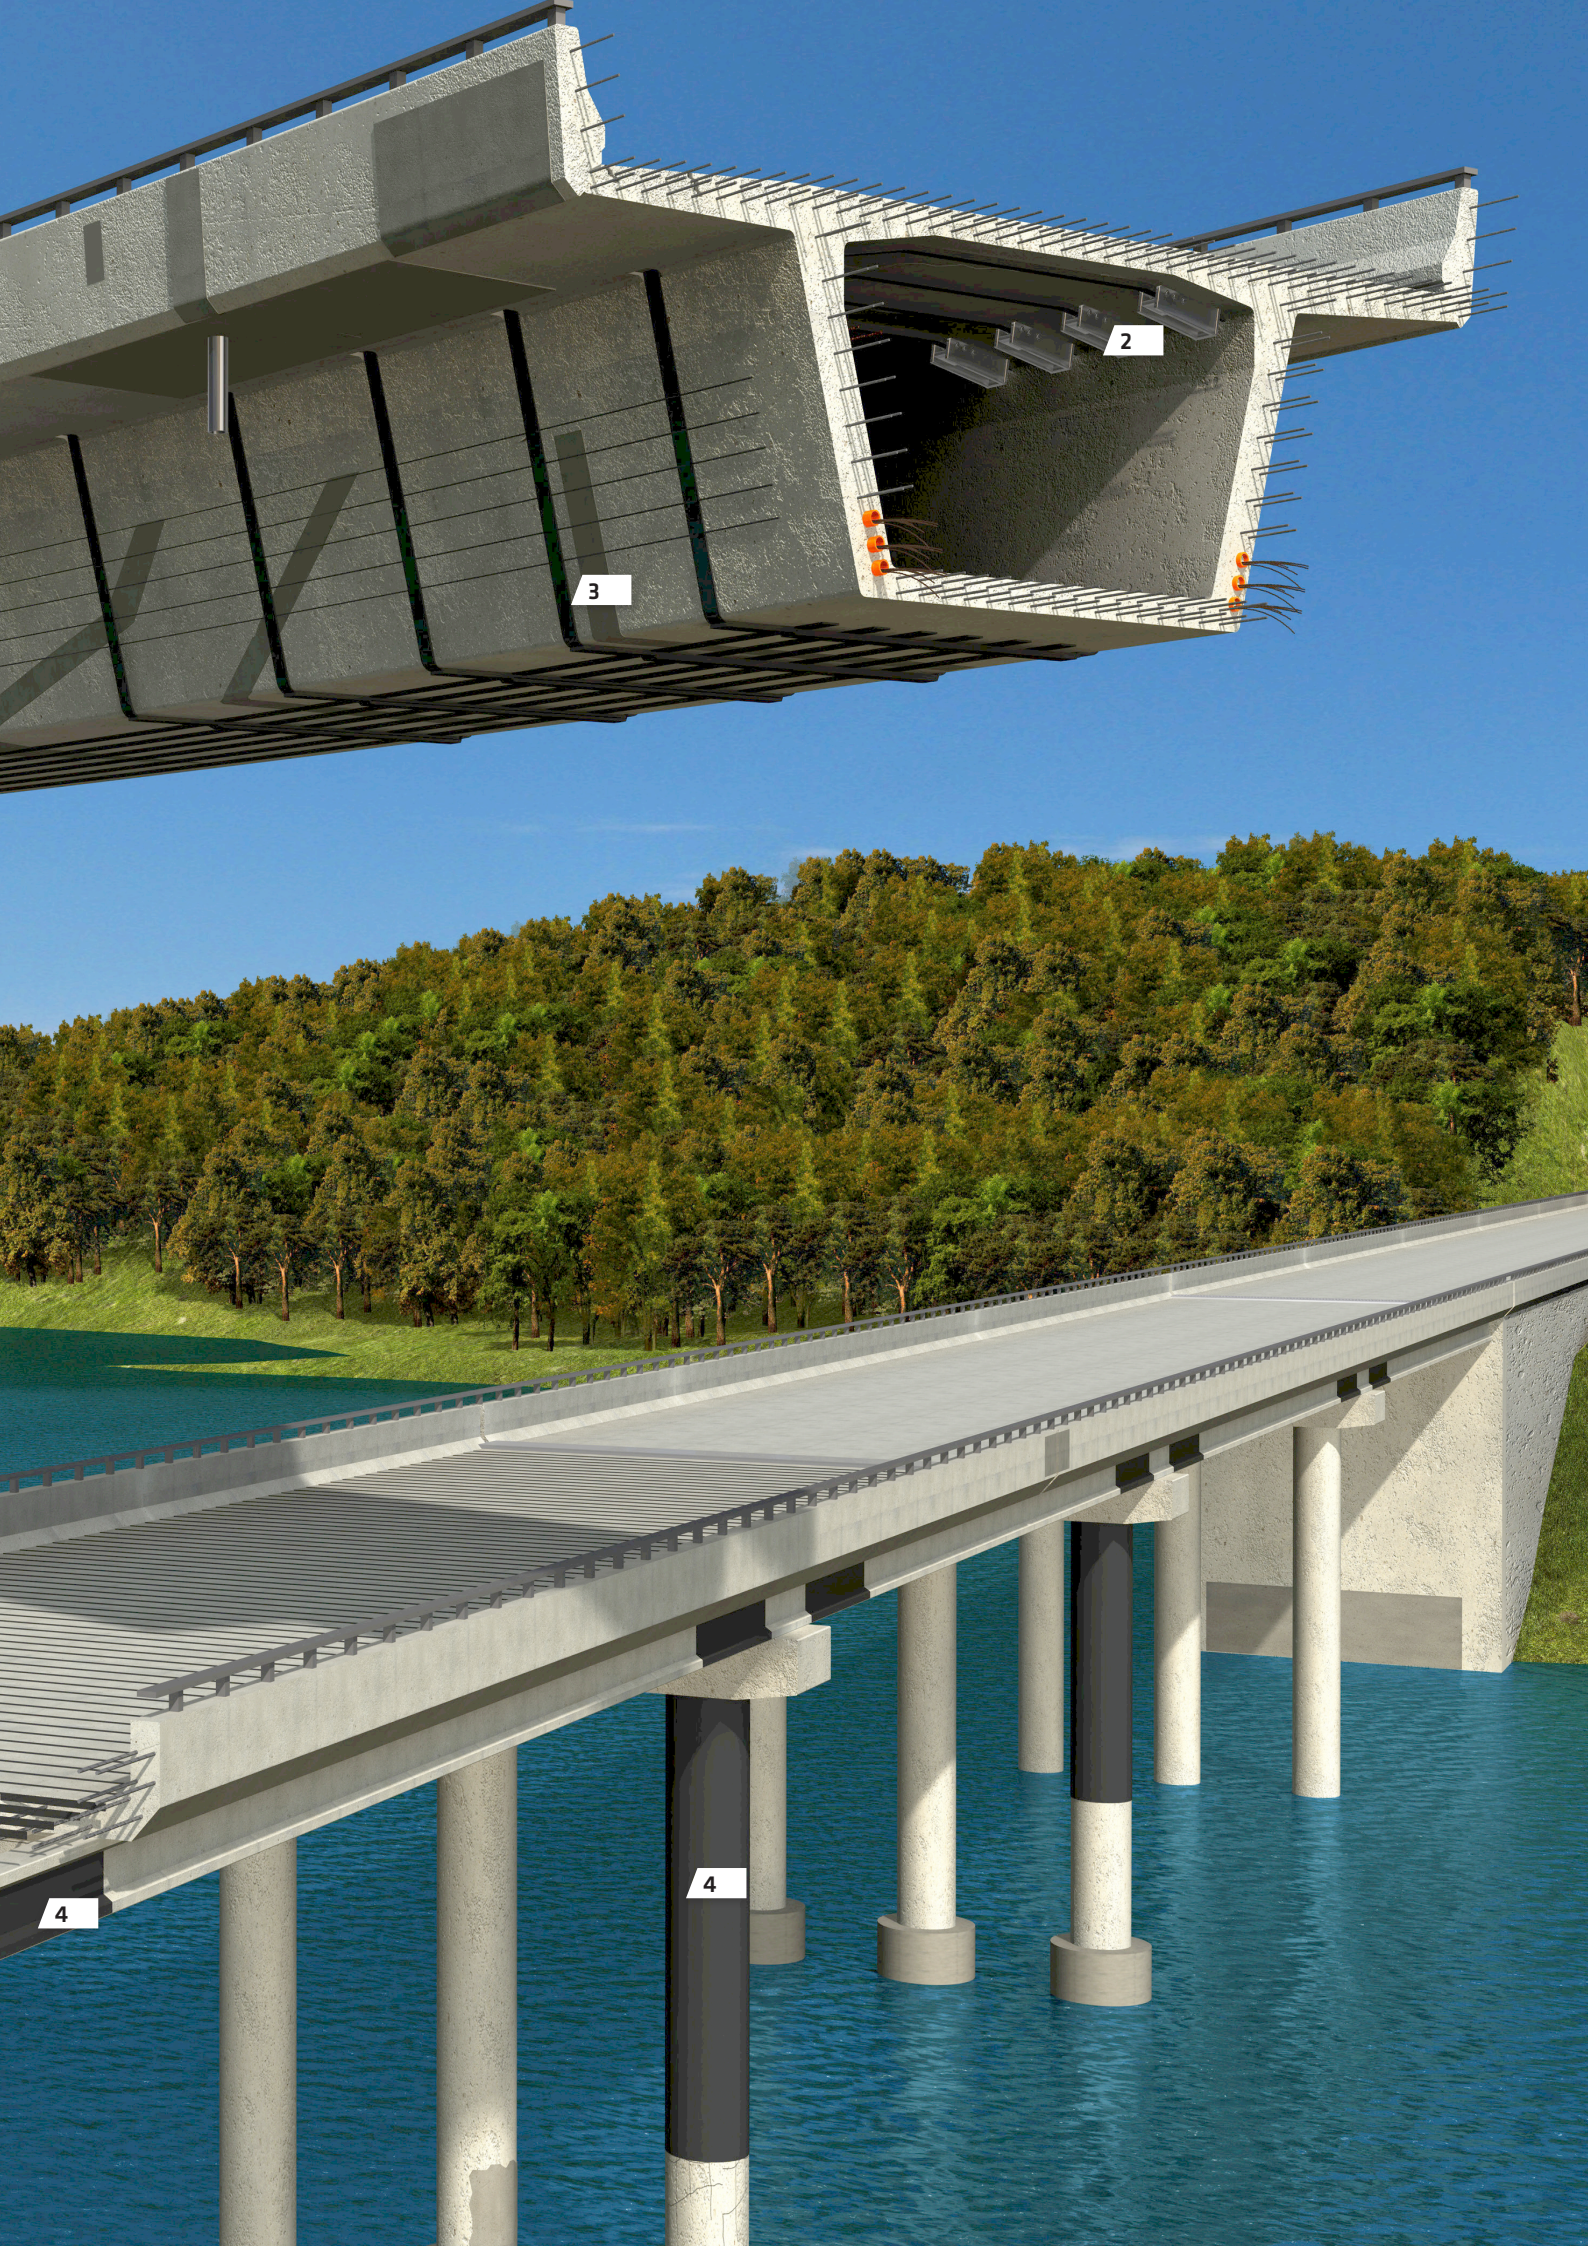
Sistema Sika CarboDur®

Sistema Sika CarboStress®

Sistema Sika CarboShear

Sistema de Reforço com Fibras SikaWrap®

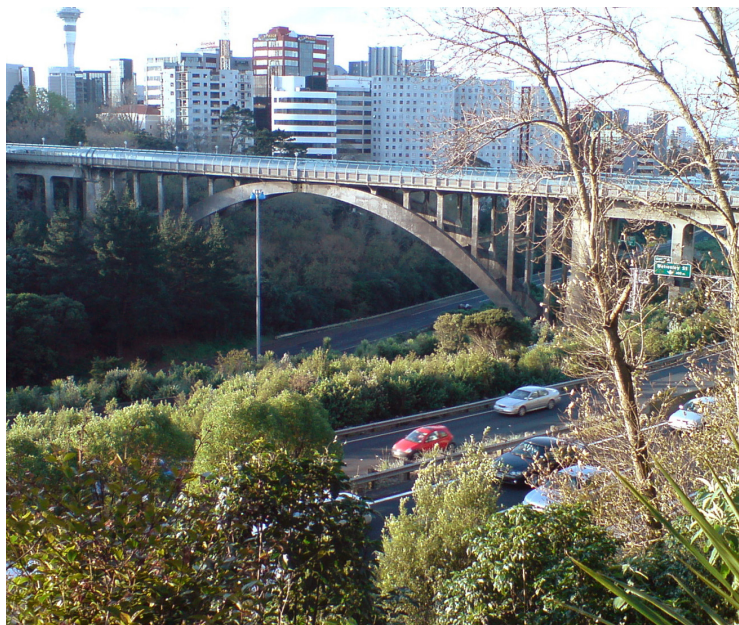
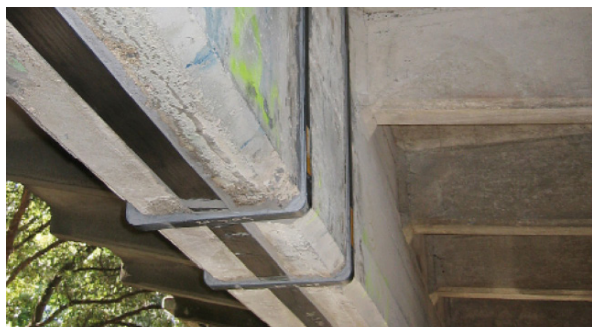
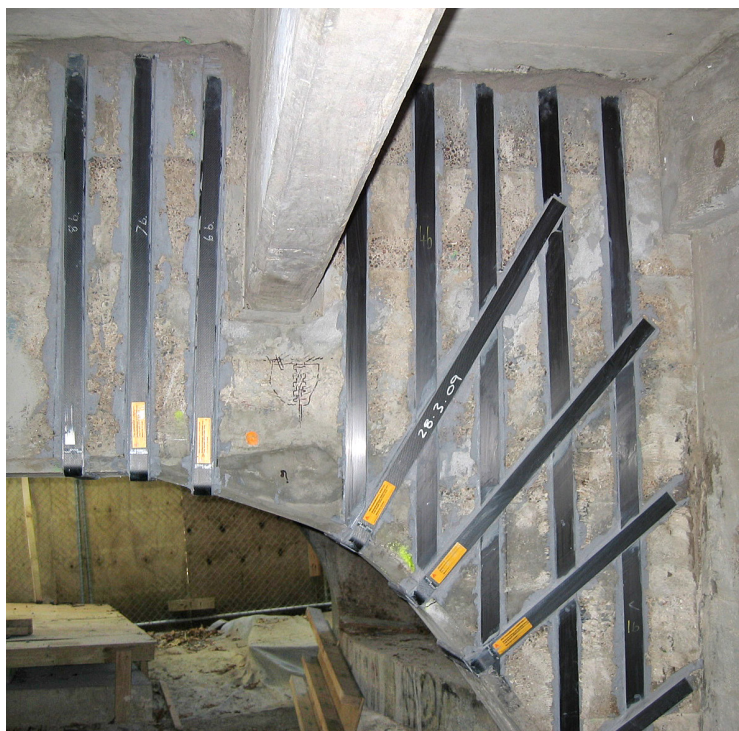
Faixas Sika CarboDur® e placas CarboShear L coladas à estrutura de betão.

Os laminados CFRP Sika CarboDur® foram instaladas na parte inferior das vigas de betão armado para fornecer resistência adicional ao movimento no meio do vão. Os perfis CFRP em forma de L Sika CarboShear foram então instalados, em pares, ao redor das vigas e até à laje do tabuleiro para melhorar o desempenho de esforço de corte.

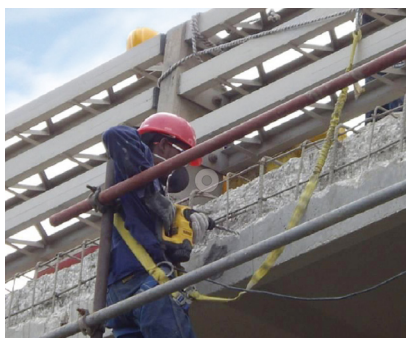
Preparação do substrato

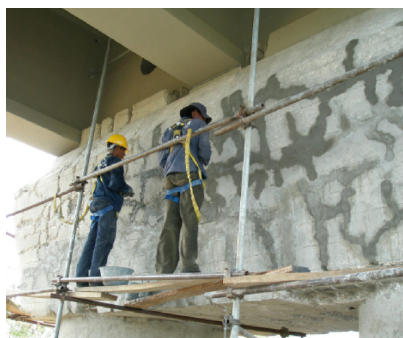
Reparação

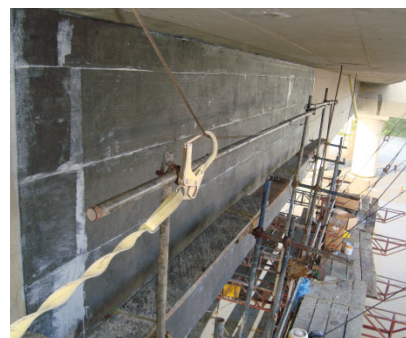
Reforço com SikaWrap®

Alguns anos após a conclusão dos primeiros trabalhos de reparação do betão, fissuras de corte foram observadas nas vigas e a necessidade de reforço estrutural foi decidida pelos engenheiros. Após a selagem e preenchimento das fissuras com resina de injeção Sikadur®, o suporte foi preparado e um sistema de reforço com tecido SikaWrap® leve foi aplicado em duas direções e, finalmente, as áreas foram cobertas com um revestimento SikaTop®.

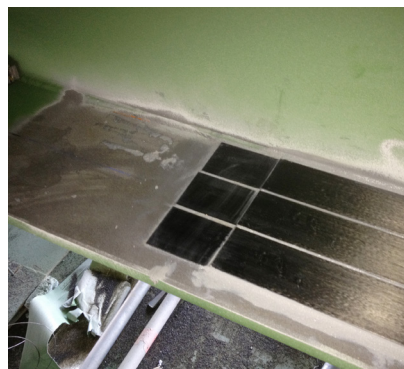
Duas camadas de Sika CarboDur®

Para corrigir as deficiências identificadas na avaliação, a estrutura foi reforçada com um sistema Sika CarboDur® aplicado externamente. Após a limpeza e preparação do suporte de aço através de jateamento abrasivo, os laminados pré-fabricados de CFRP CarboDur® foram imediatamente colados à superfície de aço com o adesivo estrutural Sikadur®. Com estas medidas de reforço, as características mecânicas da estrutura foram melhoradas e as amplitudes das tensões devido ao movimento foram reduzidas, prolongando significativamente a vida útil da ponte. Esta foi a primeira experiência em França de reforço deste tipo de estrutura com CFRP colado.

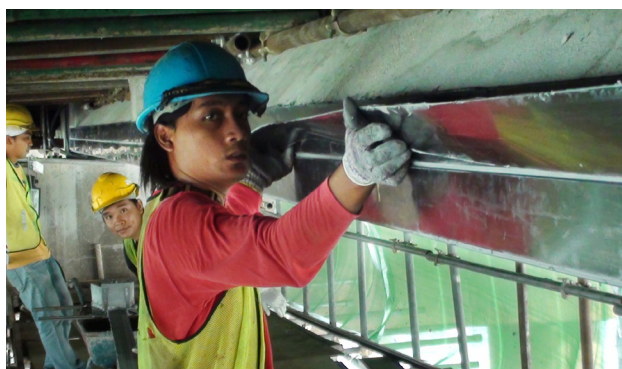
Instalação de CarboDur®

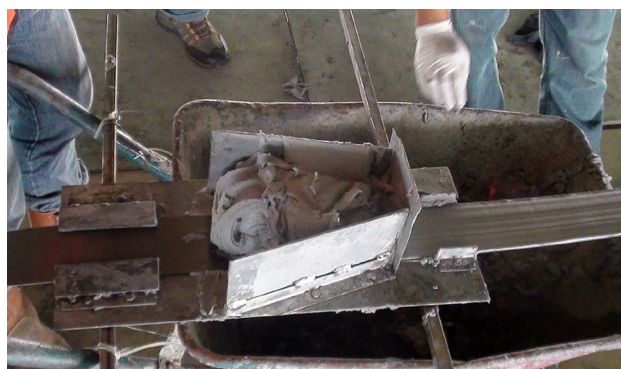
Revestimento das placas CarboDur® com Sikadur®

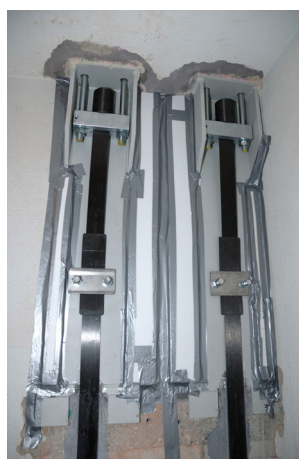
Ancoragem do Sistema Sika CarboStress

O sistema Sika CarboStress® foi escolhido para alcançar a resistência sísmica necessária na estrutura. Este sistema consistia em laminados Sika CarboDur® CFRP pré-tensionados ancorados ao suporte. Nas três escadas do edifício, foram instalados um total de 12 laminados Sika CarboStress®. Como esses laminados Sika CarboStress® eram relativamente peque-

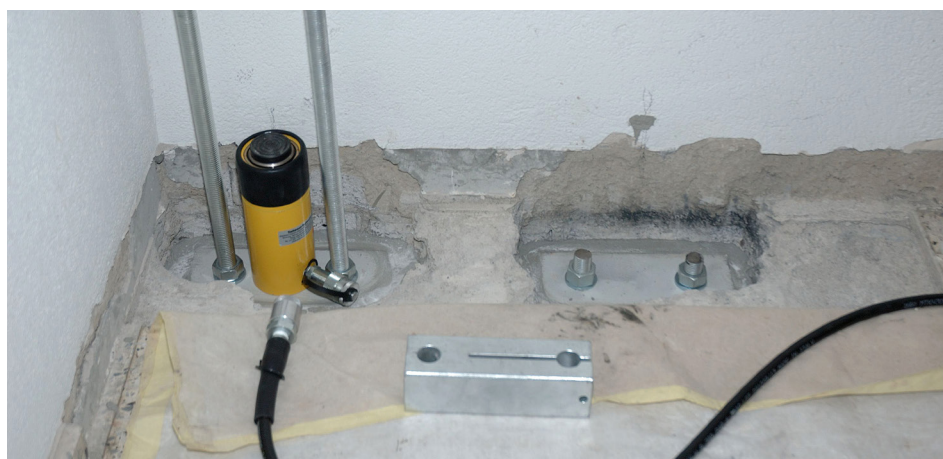
Cilindro de pressão

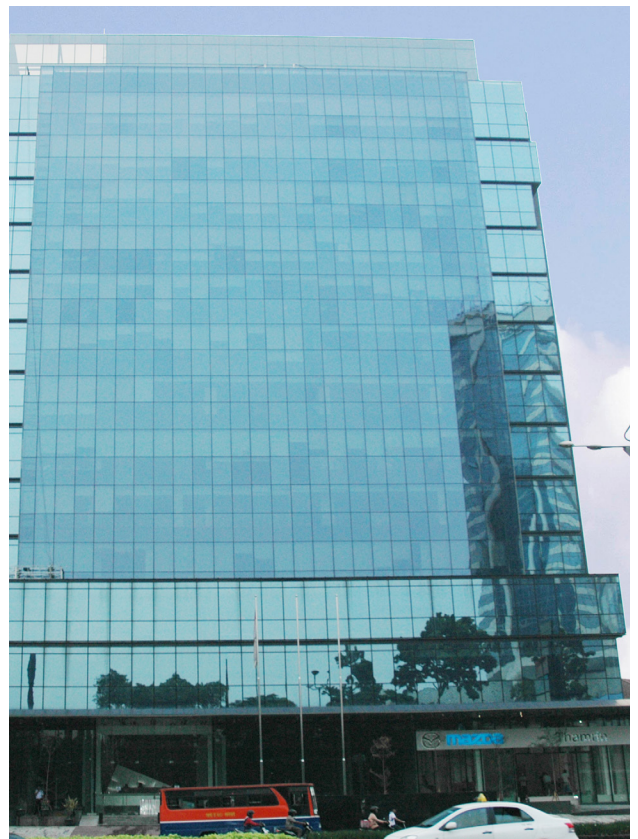
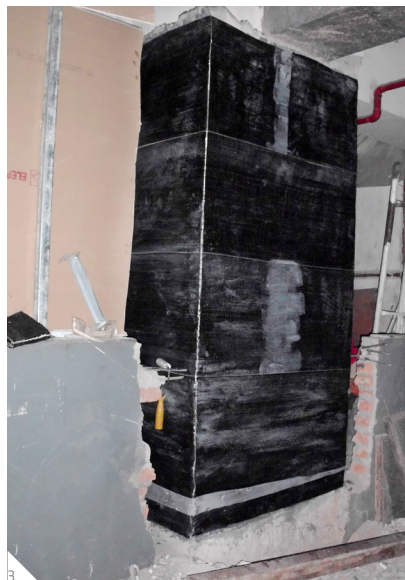
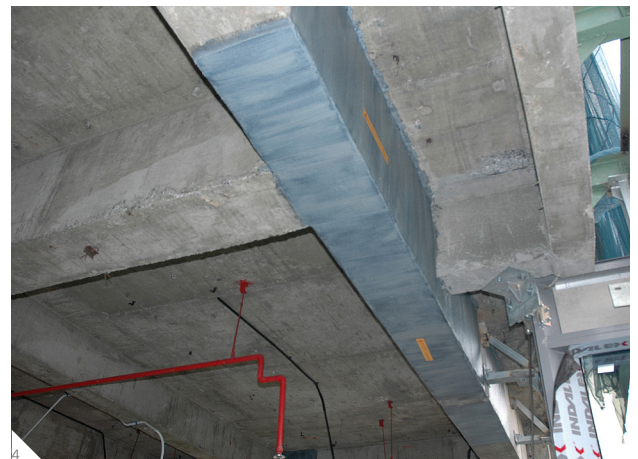
- 1 Viga reforçada sem remoção de parede
- 2 CFRP instalado em torno de obstáculos existentes
- 3 Colunas reforçadas com tecido SikaWrap®
- 4 Reforço de viga com CFRP

Os pilares no subsolo e no andar térreo foram reforçadas para proporcionar um maior confinamento com o sistema de reforço SikaWrap®. As vigas transversais foram então reforçadas em flexão e contra esforços de corte, ou apenas contra o corte, utilizando uma combinação de laminados Sika CarboDur® CFRP e tecidos SikaWrap®, onde foram aplicados até um máximo de três camadas. Durante os trabalhos de instalação no local, foram encontradas condições imprevistas, incluindo paredes que não podiam ser removidas e vazios no betão existente. Outra vantagem dessas soluções de reforço da Sika foi que o seu design pode ser ajustado conforme necessário, permitindo que os trabalhos fossem concluídos com sucesso e com mínima remoção de materiais sólidos no local.

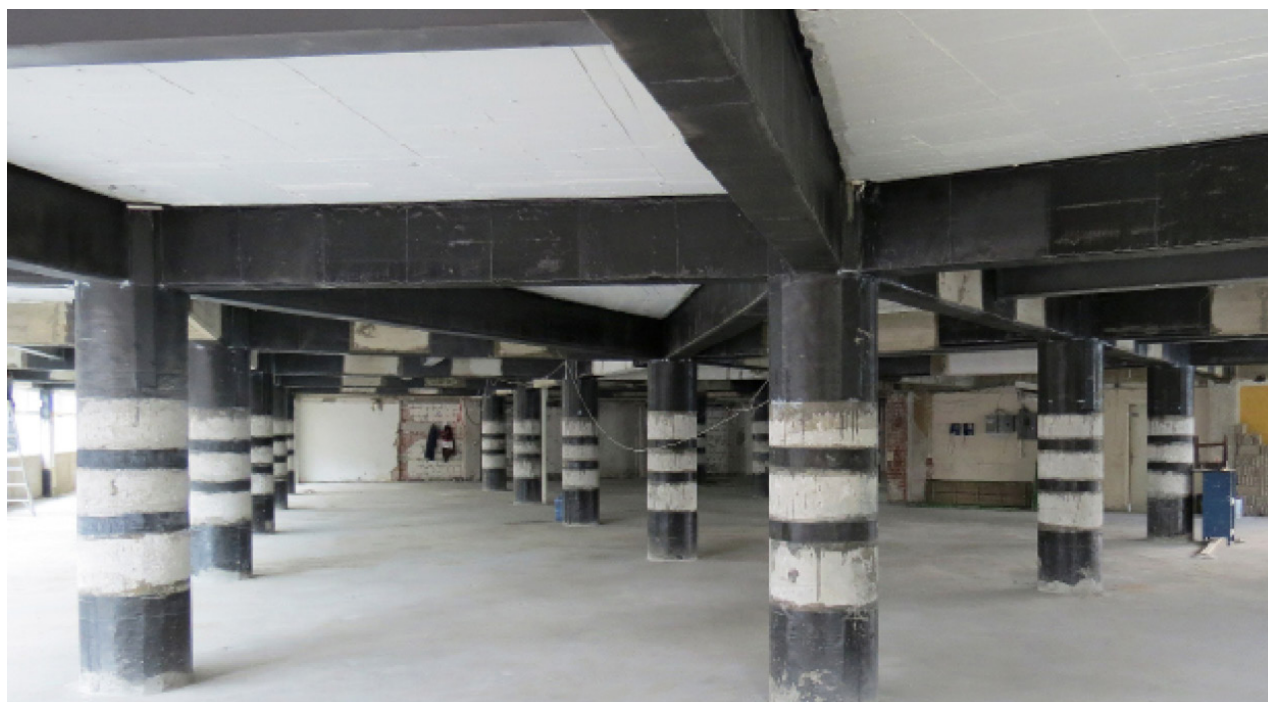
Vigas e colunas reforçadas com SikaWrap®

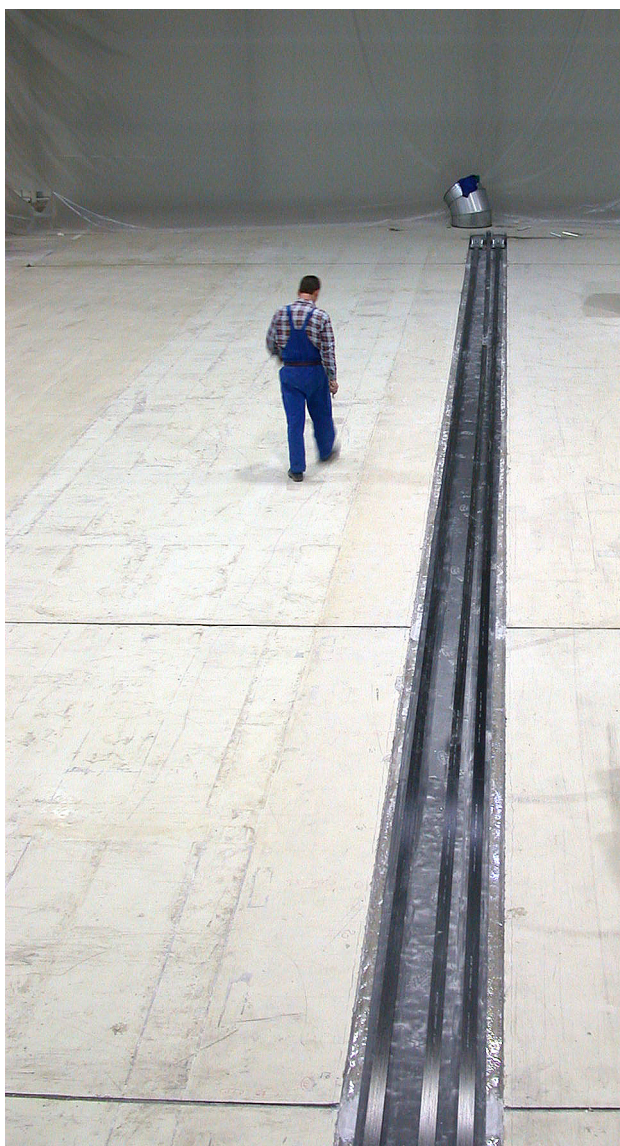
As placas CFRP tensionadas postas mais longas já instaladas.

Várias seções da base foram unidas utilizando o Sistema Sika CarboStress. Três cordões, compostos por laminados CarboDur® e cabeças de ancoragem especiais, foram instalados para criar uma base unificada sem juntas. Os laminados CFRP foram então inseridos no betão da base para proteger o sistema e preparar a área para uso. Com 29 metros, este é um dos laminados pré-eforçados mais longos já instalados no mundo.

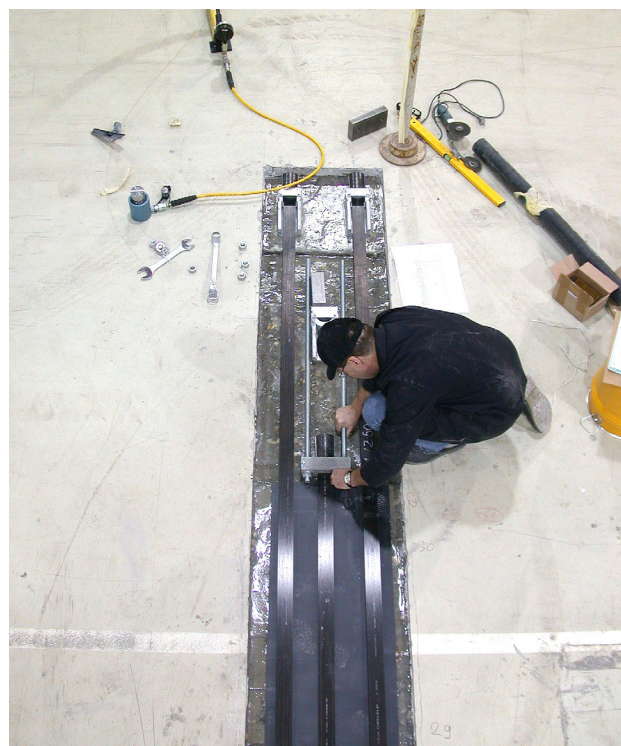
Placa e ancoragem final.

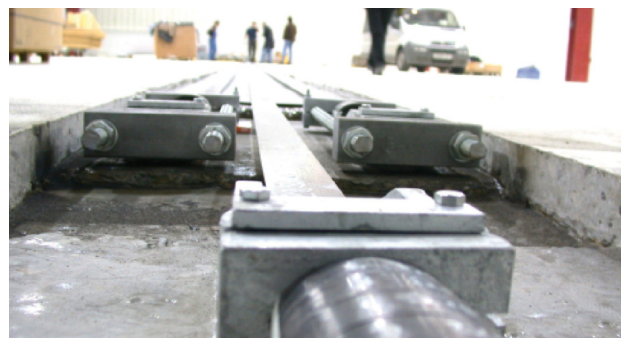
Canal base com placas CFRP tensionadas postas.

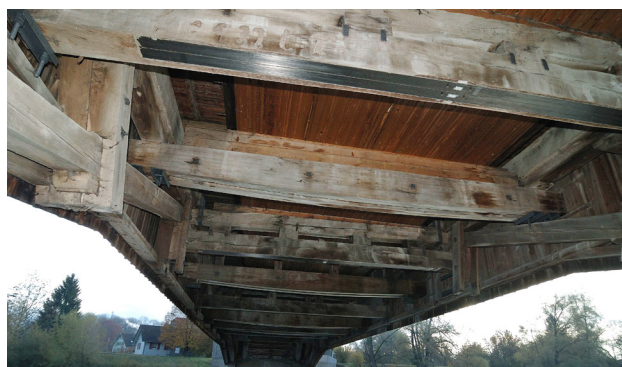
Viga transversal reforçada com CarboDur®

Para reabilitar a ponte, a plataforma foi removida e reconstruída, e os laminados CFRP Sika CarboDur® foram coladas na parte inferior das vigas transversais para reduzir a deflexão. Os laminados instalados foram deixados expostos e sem revestimento para facilitar a inspeção e avaliação, mas até hoje a instalação permanece sem necessidade de manutenção.

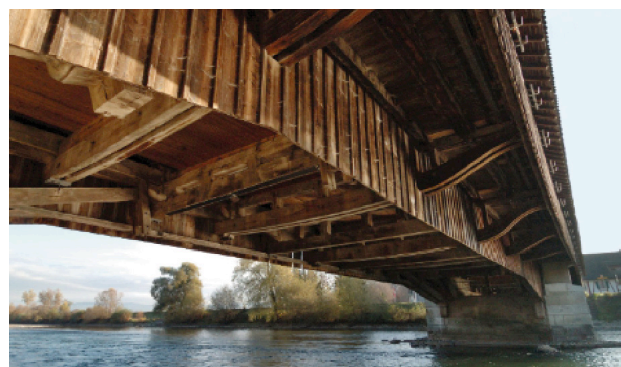
Vista inferior do sistema de reforço

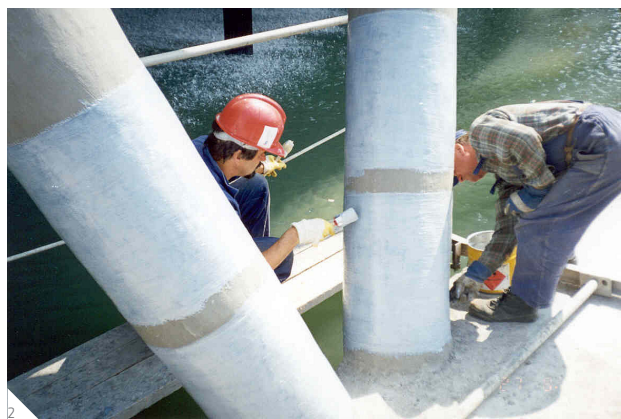
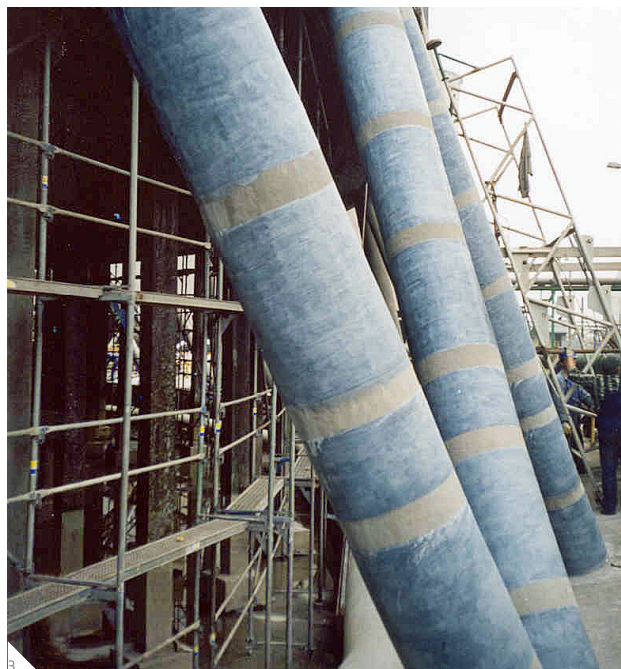
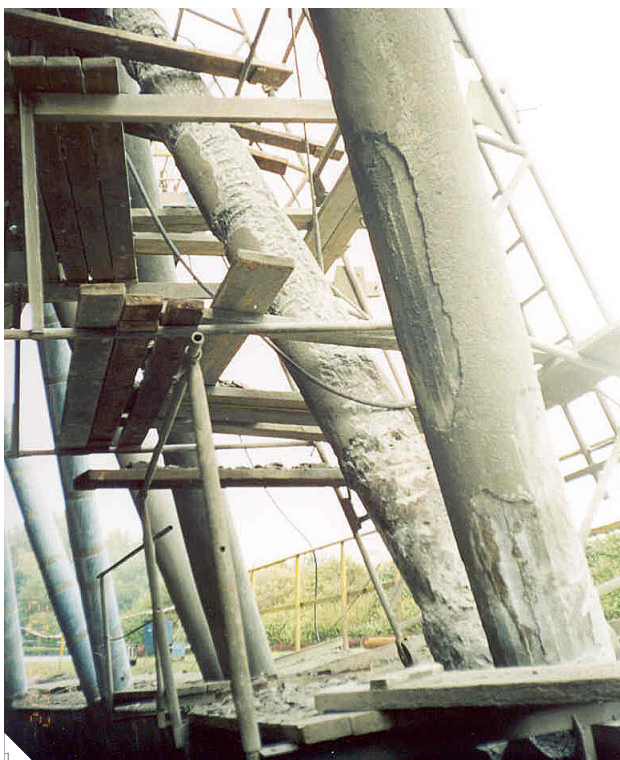
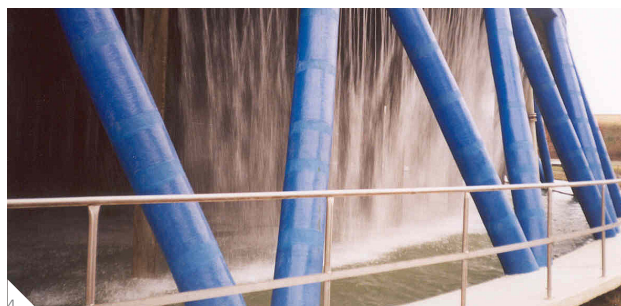
- 1 Colunas Danificadas
- 2 Aplicação de SikaWrap®
- 3 Sistema de Reforço Instalado
- 4 Sistema de Reforço Revestido

Após a remoção de todo o betão danificado e preparação das superfícies, as colunas selecionadas foram reparadas com betão projetado baseado no aditivo Sikacrete®. O restante das 92 colunas foi então reperfilado com o sistema de reparação Sika MonoTop® e selado com uma impregnação Sikagard®. Quando as reparações endureceram, foi realizado um reforço por confinamento usando o tecido SikaWrap® em seções. Finalmente, todas as superfícies foram recobertas com um revestimento protetor Sikagard® para melhorar a aparência e durabilidade adicional.

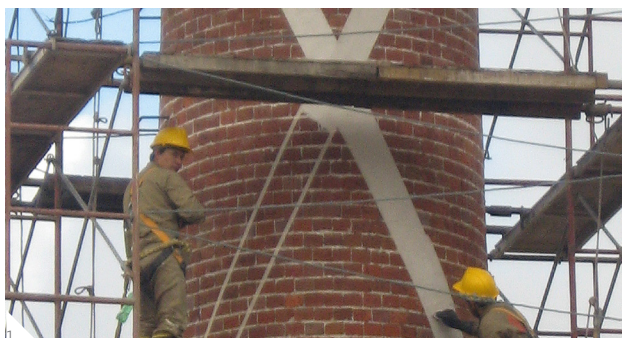
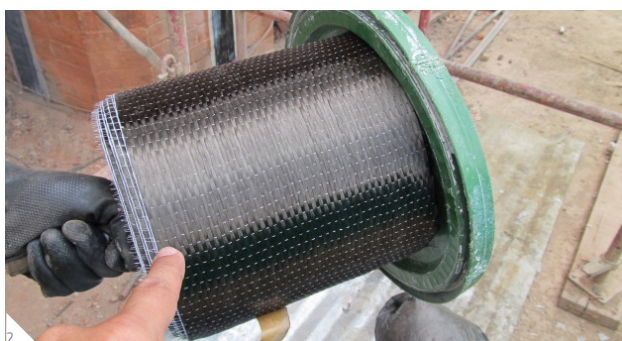
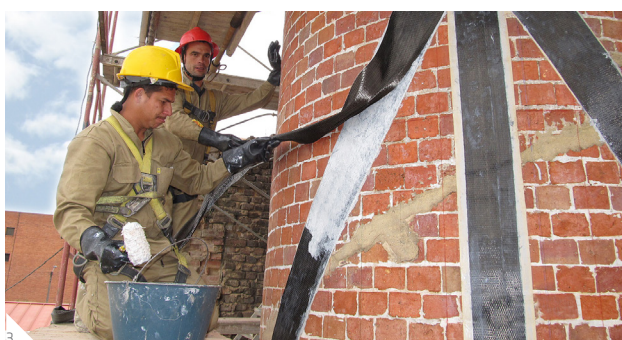
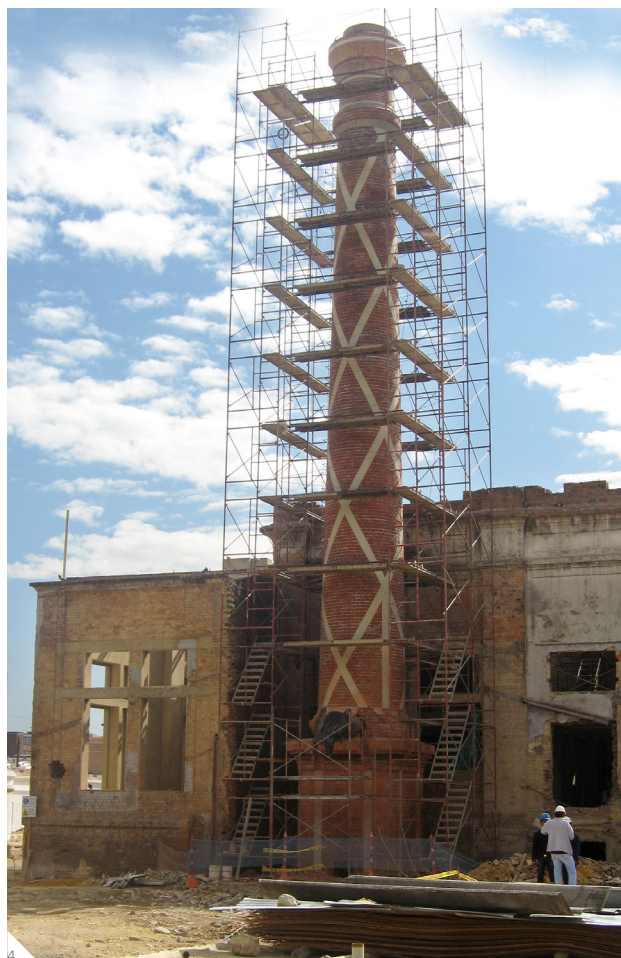
- 1 Substrate levelling
- 2 SikaWrap® roll
- 3 Installation of SikaWrap®
- 4 Coated strengthening system

Uma solução completa da Sika foi escolhida. Após a limpeza completa da estrutura, a argamassa epóxi Sikadur® foi aplicado para nivelar as superfícies e prepará-las para a aplicação do sistema de reforço com tecido SikaWrap®. As tiras de tecido SikaWrap® foram então cortadas no tamanho adequado e aplicadas de forma simétrica, tanto na diagonal quanto na vertical, para melhorar a resistência de toda a estrutura da chaminé, mantendo uma aparência uniforme. Finalmente, todas as superfícies da chaminé de alvenaria foram revestidas com um revestimento protetor acrílico.
